دراسة الوضع الراهن لمدرسة الأمير أزيك اليوسفي بالقاهرة

رجب أبو الحسن محمد

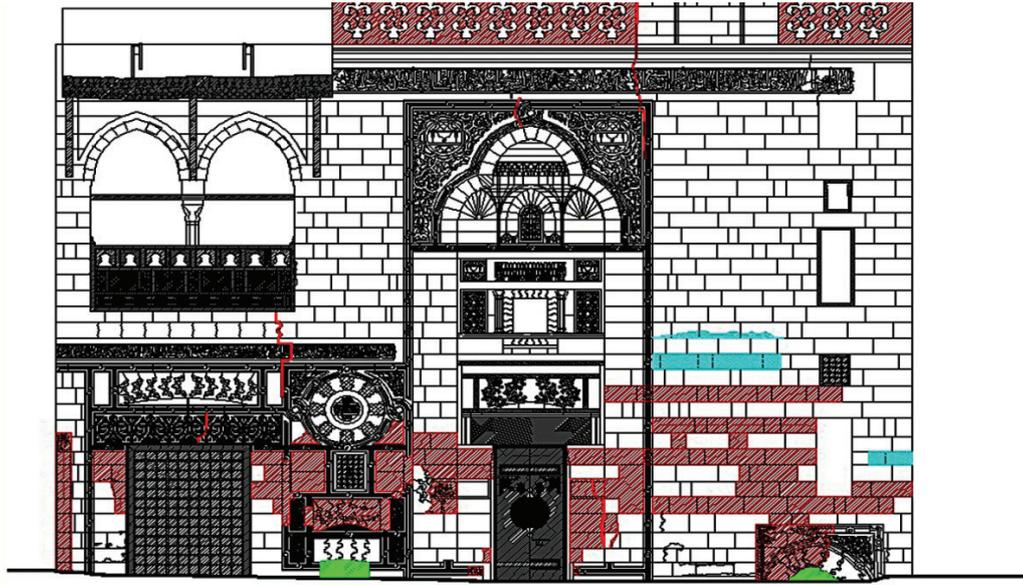
تم تسجيل العديد من مظاهر التلف الموجودة على السطح الخارجي للواجهة البحرية والواجهة القبلية للمدرسة وتم توثيقها بعدة ألوان مختلفة على رسم هندسي للواجهتين، وكانت هذه المظاهر عبارة عن أحجار وأخشاب متدهورة وبعض الأجزاء المفقودة وأماكن أشغال الكهرباء وصدأ أشغال معدنية وأجزاء مضافة للحوائط وقشور حجرية وشروخ وفواصل في الحوائط. كما يوضحها (الشكلان ٣ و ٤).

الشكل ٣: يوضح الواجهة البحرية للمدرسة موقع عليها مظاهر التلف (عمل الباحث)

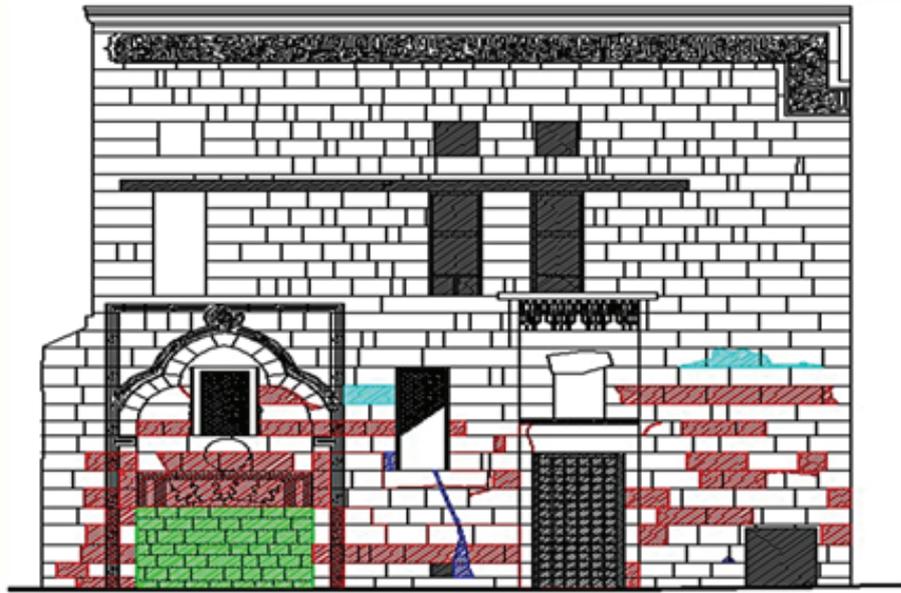
الشكل ٤: يوضح الواجهة الجنوبية للمدرسة موقع عليها مظاهر التلف (عمل الباحث)

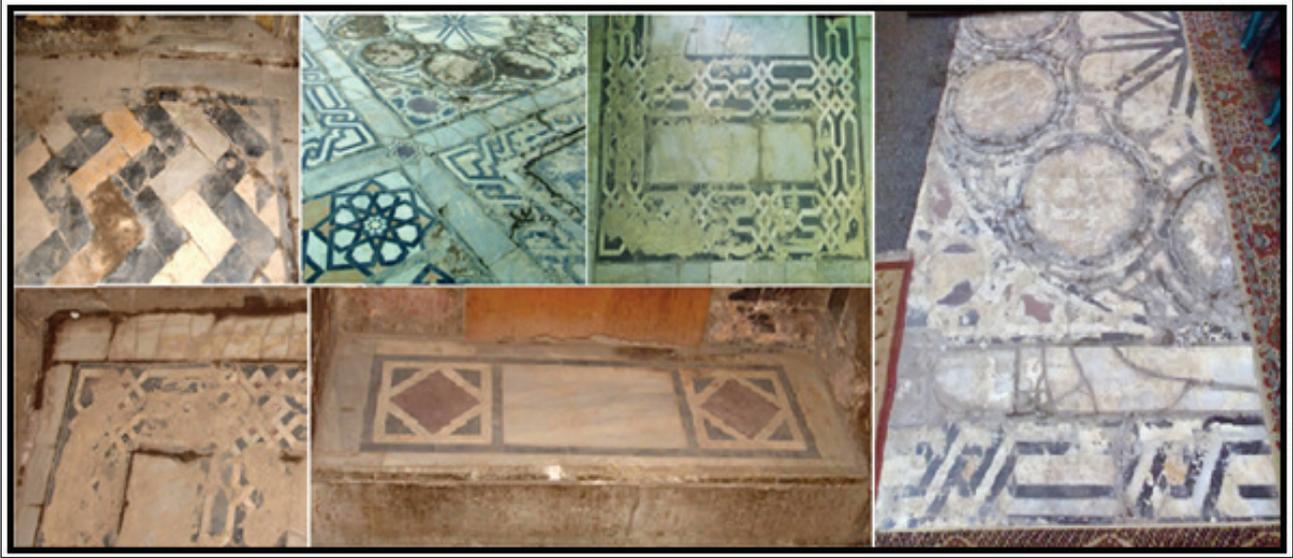
أرضيات المدرسة والسبيل ويغطي هذه البلاطات بقع سوداء ناتجة أدت إلى إخفاء لون الرخام الأصلي وإعطائه لوناً داكناً - ظهور شروخ دقيقة في الكثير من الزخارف الرخامية - حدوث انفصال في الطبقات السطحية المصقولة للرخام في بعض المناطق - تحول بعض الأجزاء في القشرة السطحية المنفصلة إلى مسحوق - وجود طبقة سميكة من الأملاح المتكلسة والأتربة والعوالق شديدة الالتصاق بأسطح الزخارف الرخامية - وجود كسور وانفصال في العديد من البلاطات الرخامية - (اللوحة ٢).

اللوحة ٢: توضح نماذج متنوعة من الزخارف الهندسية الرخامية وبها مظاهر التلف. (تصوير الباحث)

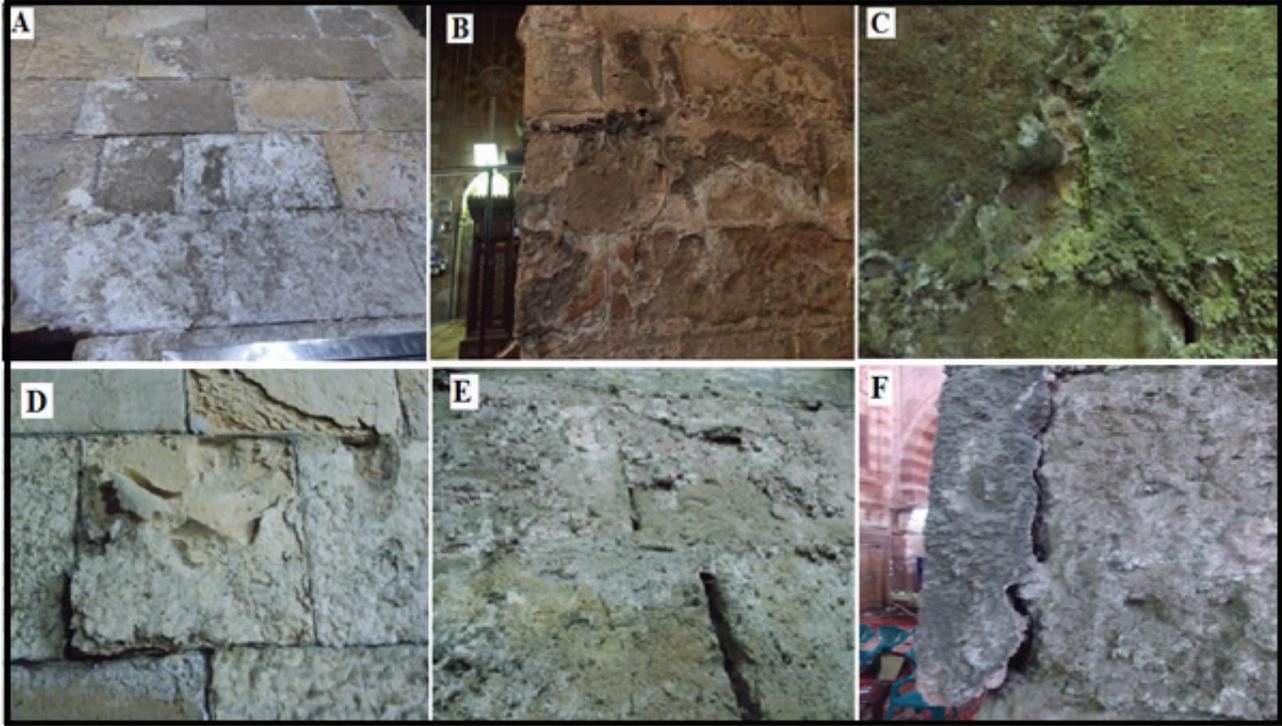
- تبلور وتكلس كميات كبيرة من الأملاح على الجدران الحجرية الداخلية للمسجد، وخاصة في الأجزاء السفلى من الجدران، مثل: تقشر سطح الحجر على شكل طبقات، وعدم وجود مونة بين المداميك الحجرية، وشروخ وانفصال أحجار البناء بسبب تبلور الأملاح داخل الشروخ وبين الكتل الحجرية (Selwitz, Doehne, 2202: 205-216.) (اللوحة ٣) .

اللوحة ٣: توضح تبلور وتكلس كميات كبيرة من الأملاح على سطح الحجر على الجدران الداخلية للمسجد A,B,C - تقشر سطح الحجر على شكل طبقات D - فقد المونة من بين المداميك الحجرية E - تشققات وانفصال في الحجر بسبب الاملاح F - (تصوير الباحث).

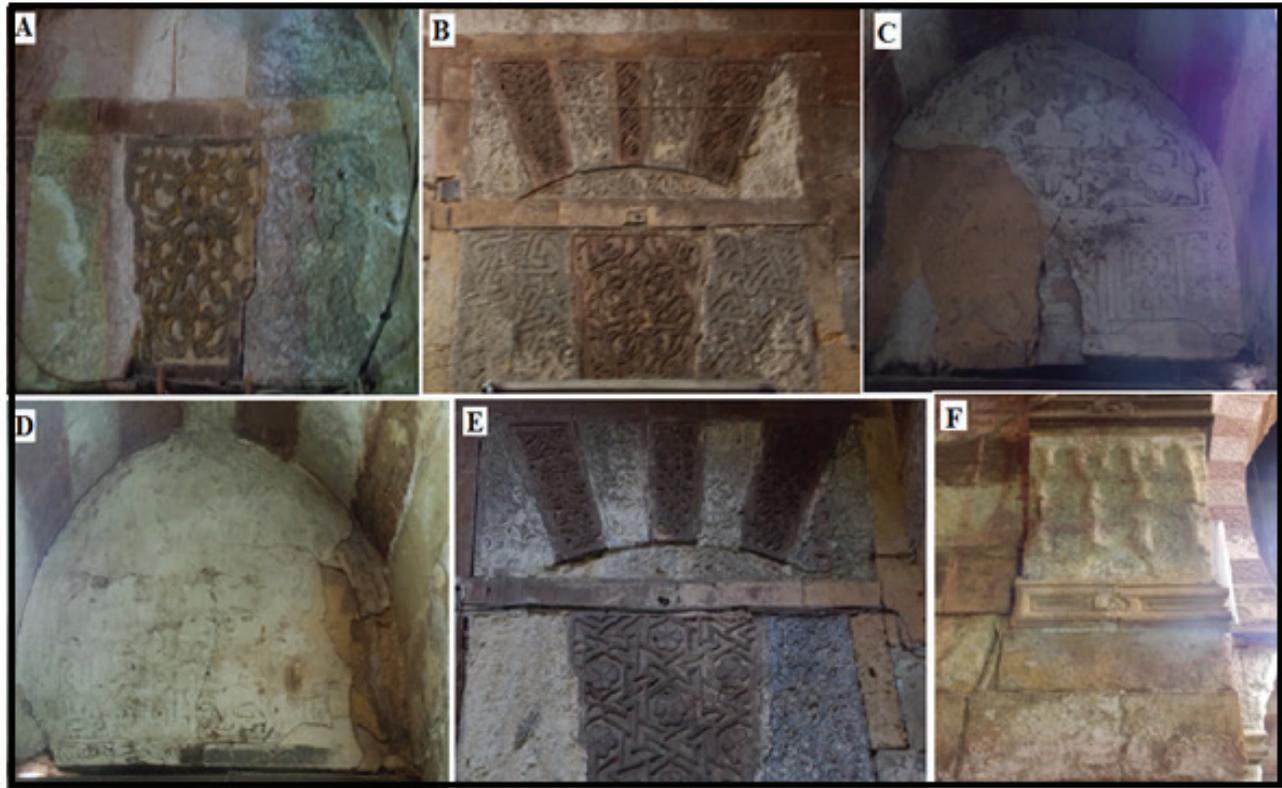
- فقدان لبعض الأجزاء من الزخارف الحجرية في المناطق العليا من الحوائط؛ نتيجة تحللها وتساقطها بفعل تسرب ماء المطر من السقف (اللوحة ٤)، تكوّن طبقة سوداء داكنة اللون على سطح الجدران الخارجية للمدرسة أدت إلى طمس

اللوحة ٤: توضح فقدان لبعض الأجزاء من الزخارف نتيجة تآكلها وتساقطها بفعل تسرب ماء المطر من السقف. (تصوير الباحث).

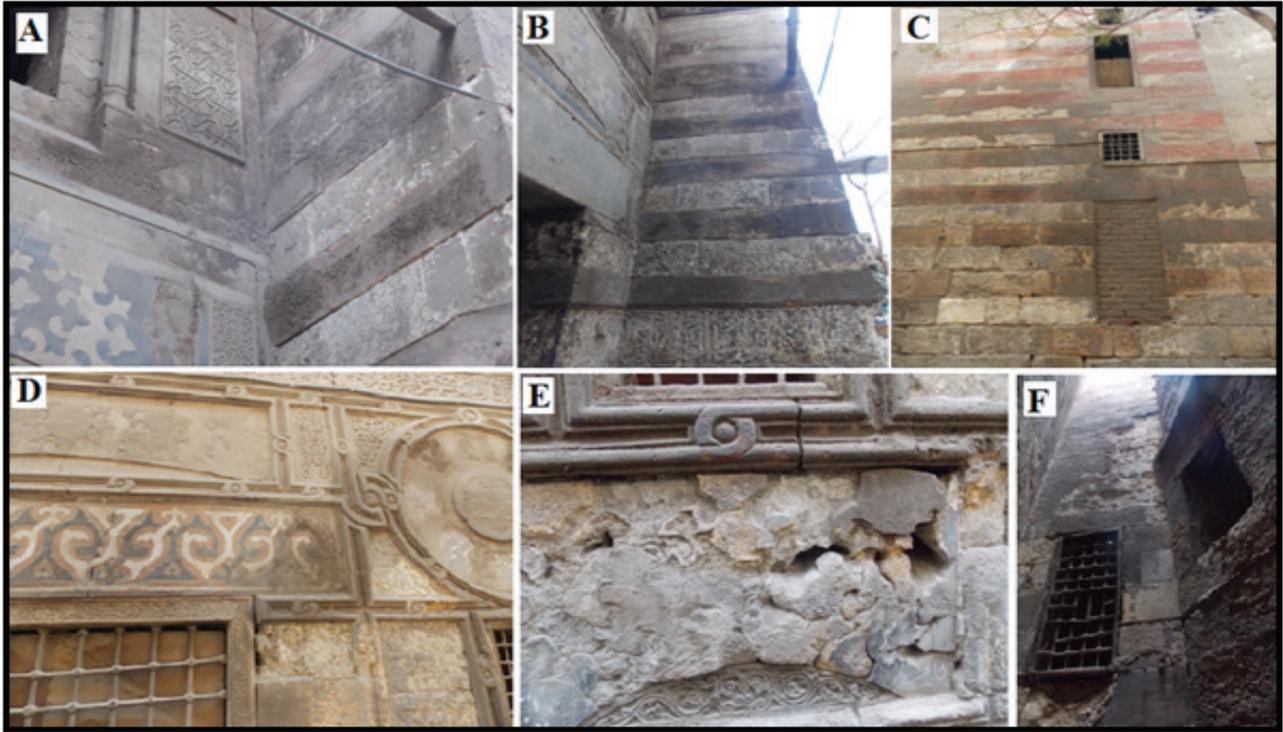
معالم الحجر نتيجة التلوث الجوي، ووجود طبقة سوداء من (شحوم وزيت السيارت) على السطح الخارجي لحوائط المدرسة نتيجة وجود ورش لتصليح السيارات بجوار المدرسة - استخدام مونة الإسمنت البورتلاندي الأسود في ترميم بعض الأجزاء من الجدران، ونحر وتفتت في السطح الخارجي للزخارف الحجرية (اللوحة ٥)، وفقدان المونة بين كتل الأحجار، ما أدى إلى تشويه الحجر وعدم ظهوره كوحدة واحدة، وارتفاع والتصاق الأتربة حول جدران المدرسة من الخارج وإخفاء أجزاء من الزخارف الحجرية للجدران نتيجة ارتفاع مستوى أرض الشارع، وانخفاض في بعض أماكن الزخارف بسبب فقدان طبقات من سطح الحجر في بعض المناطق من الجدران الخارجية للمدرسة، وانفصال وشروخ رأسية (Jinhyun Chooa, b, WaiChing Sun 2018: 349-379) خطيرة جدا بين الحائط الغربي والجنوبي (اللوحة ٦)، وفقدان في بعض المداميك الحجرية وخاصة في الأركان الخارجية، والتعدي ببناء عمارة حديثة ملاصقة تماما للمدرسة وعدم وجود حرم للأثر، وصدأ حديد النوافذ وتغطيتها بطبقة سميكة من الأتربة والاتساخات بسبب التلوث الجوي (Charola, and Centeno 2010: 269-278)،

اللوحة ٥: A,B,C,D (توضح تكون طبقة سوداء داكنة على الزخرف و سطح الحجر- E استخدام مونة إسمنت اسود - F تآكل ونحر في الحجر والزخارف. (تصوير الباحث)

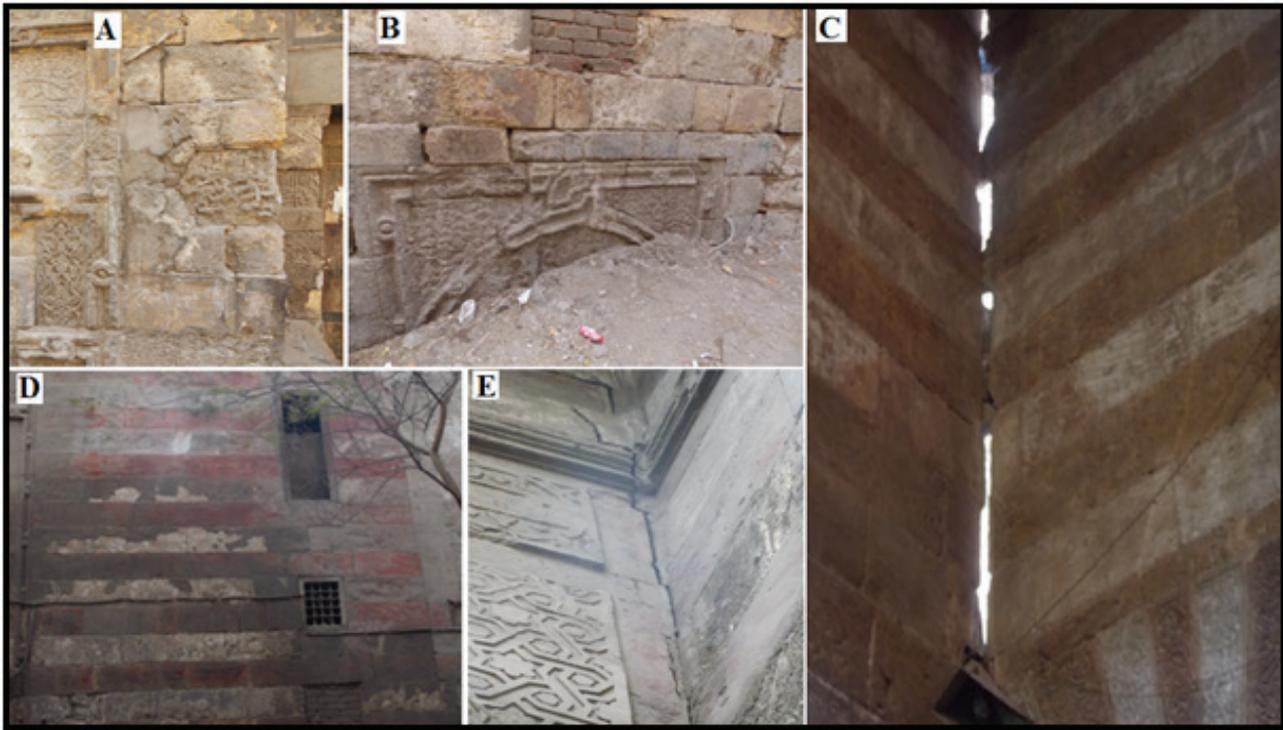
اللوحة ٦: A) توضيح (A) استخدام مونة إسمنت اسود على الزخارف الحجرية - (B) ارتفاع والتصاق الأتربة حول جدران المدرسة واخفاء أجزاء من الزخارف الحجرية - (C,E) شروخ وفواصل كبيرة وخطيرة جدا بين الجدران ويطول المبنى - (D) ارتفاع الرطوبة في الجدران. (تصوير الباحث)

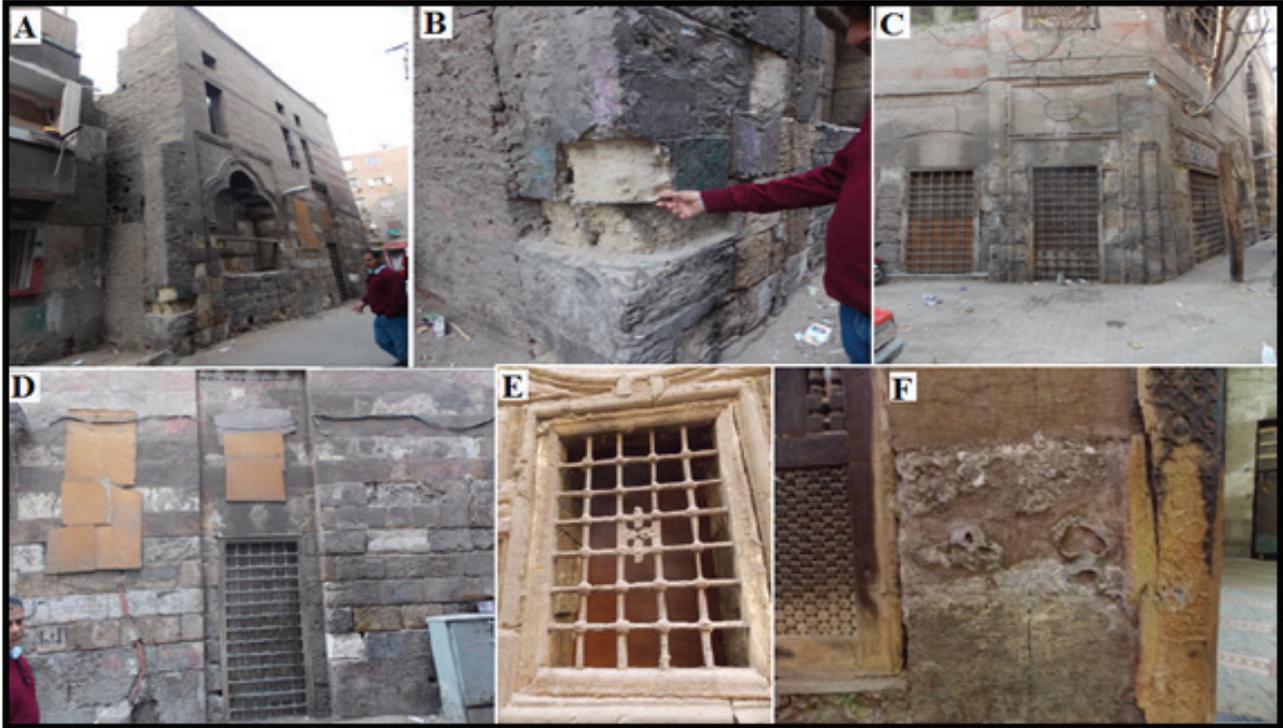
اللوحة ٧: توضيح (A) التعدي ببناء عمارة حديثة ملاصقة تماما للمدرسة - (B) فقدان في بعض أجزاء من المداميك الحجرية - (C) انخفاض منسوب أرضية المسجد عن منسوب الشارع - (D,E) صدأ حديد الشبابيك وتغطيته بطبقة سودا - (F) تدهور حالة الأخشاب بسبب الرطوبة والأملاح. (تصوير الباحث)

وانخفاض منسوب أرضية المدرسة عن منسوب الشوارع المحيطة، ما جعلها مكاناً لتجمع الرطوبة والأتربة ومياه المطر، وارتفاع منسوب الرطوبة في المداميك الحجرية القريبة من الأرض - تدهور حالة الأخشاب بشكل عام داخل المدرسة (اللوحة ٧). ارتفاع منسوب دورة المياه الحديثة الملحقة بالمدرسة عن منسوب أرضية المدرسة وارتشاح مياه الصرف في جدران المدرسة.

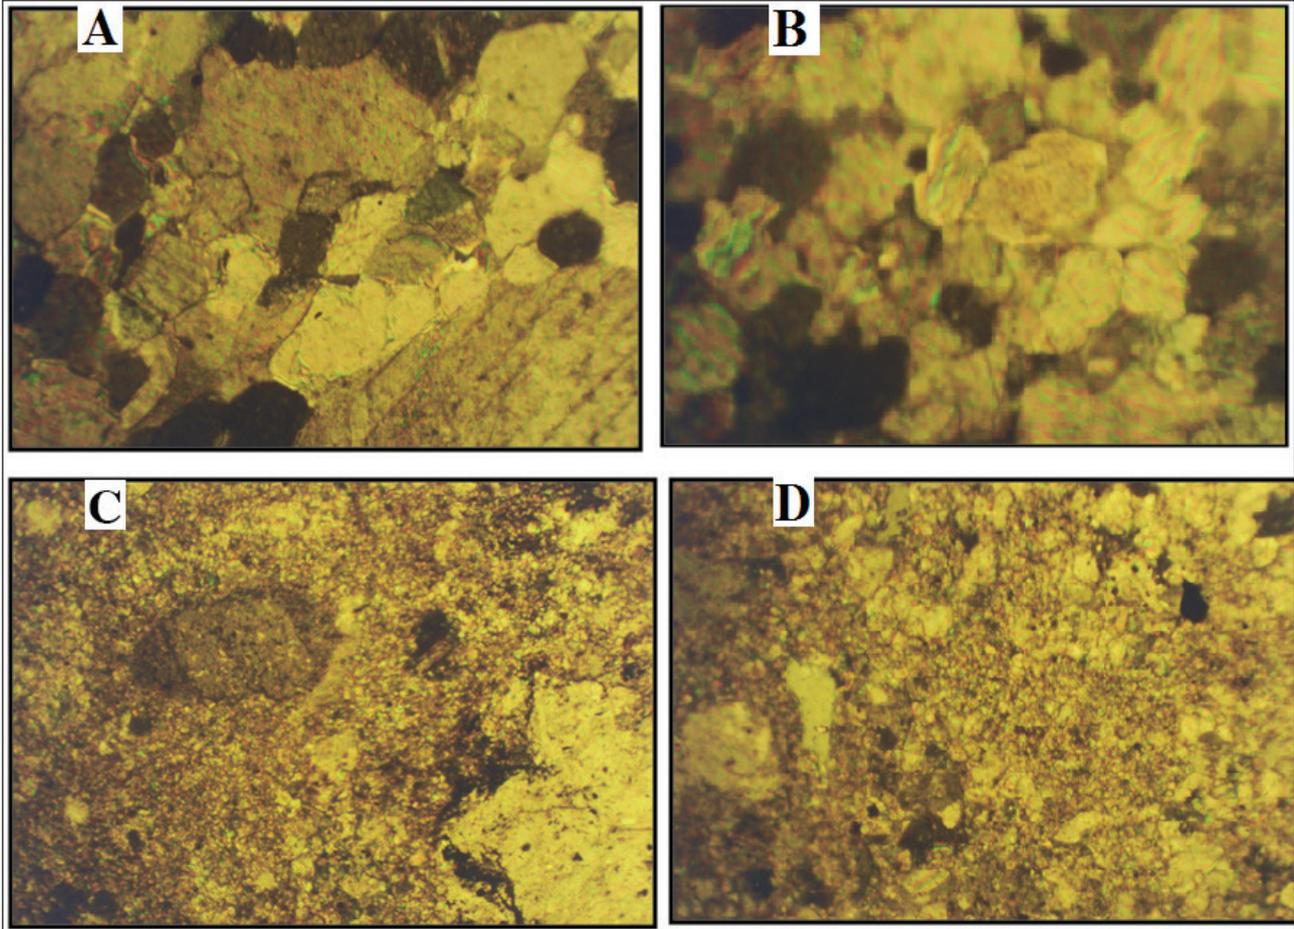
المدرسة، للتعرف على مكوناتها ومظاهر تلفها واتضح من الفحص وجود معدن الكالسيت، وأكاسيد الحديد، وحبيبات من معدن الكوارتز، وظهور النسيج المتداخل المميز للكالسيت في عينة الرخام الأبيض نتيجة عمليات التحول، ويتضح ذلك من اللوحة ٩ (A,B). ومن فحص عينة الرخام الأحمر ظهر فيها أكسيد الحديد والمعادن الطينية وحبيبات الكالسيت والكوارتز الناعم، وعدم ظهور النسيج المتداخل لحبيبات الكالسيت وهذا يوضح أن (الرخام الأحمر) المستخدم في أرضيات المدرسة ليس رخاماً طبيعياً كما يتضح من اللوحة ٩ (C,D).

اللوحة ٩ A,B: بالمجهر المستقطب لعينة رخام أبيض تالفة، يتضح فيها النسيج المتداخل لبلورات الكالسيت المميزة للرخام، كما يظهر فيها تدهور وتفكك حبيبات الكالسيت - اللوحة ٩ C,D: عينة رخام أحمر تالفة يظهر فيها أكاسيد الحديد والمعادن الطينية وحبيبات الكالسيت والكوارتز الناعم، عدم وجود النسيج المتداخل للكالسيت (PLM.50 X).

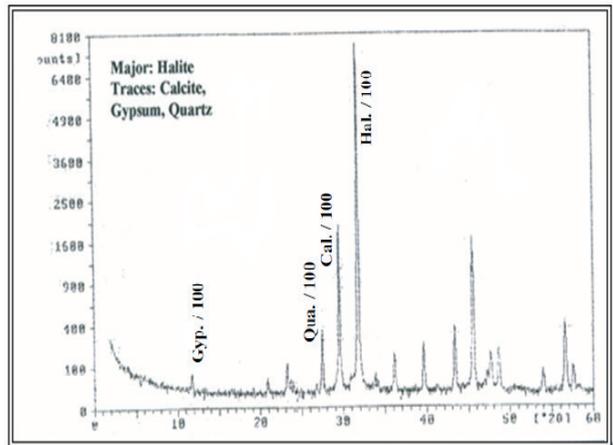
تم تحليل ثلاث عينات من الحجر أخذت من مدرسة أزبك اليوسفي بواسطة حيود الأشعة السينية X-ray diffraction حيث اتضح أن الحجر المستخدم في البناء يتكون أساساً من معدن الكالسيت (CaCO_3) إضافة الي وجود معدن الكوارتز (SiO_2) ومعدن الدولوميت $\text{CaMg}(\text{CO}_3)_2$ والهاليت (NaCl)، مما يوضح أن الأحجار المستخدمة في البناء من الحجر الجيري Limestone والجيري الدولوميتي (Dolomitic Limestone) ويوضح وجود نسبة مرتفعة من معدن الهاليت المتسبب في تلف وتدهور مواد البناء، كما يوضحها الاشكال رقم (٧،٦،٥).

الشكل ٧: نمط حيود الأشعة السينية لعينة حجر جيري تحتوي على أملاح (الجدار المواجه للقبلة) يظهر بها الهاليت، الكالسيت، الجبس، الكوارتز.

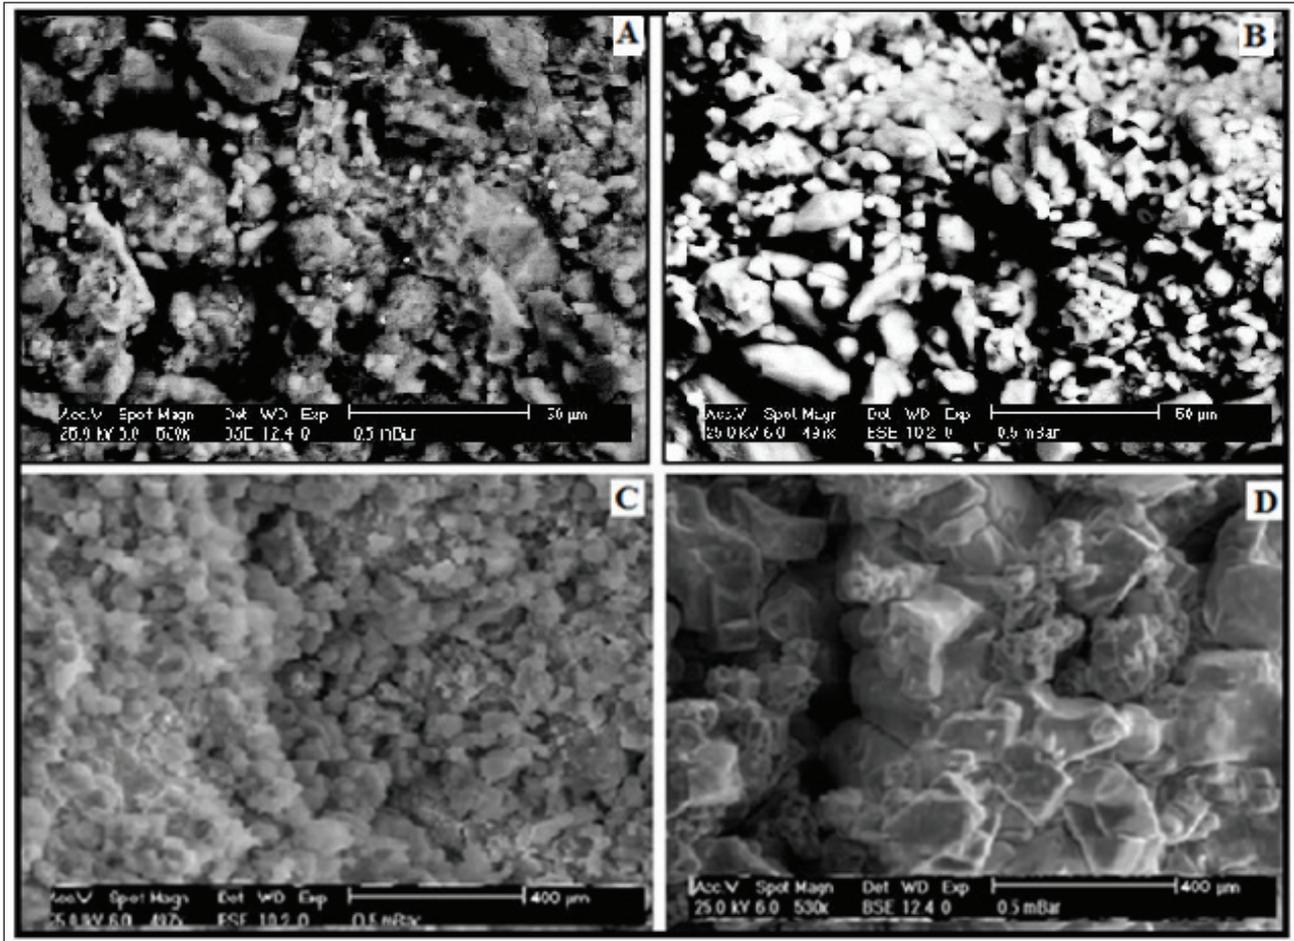
تم فحص عينتين من الحجر الجيري للمدرسة بالمجهر الإلكتروني الماسح والمزود بـEDX أخذت إحداهما من الجدار الداخلي المواجه لجدار القبلة، وأُخذت الثانية من الواجهة البحرية الخارجية للمدرسة. كما توضحها (اللوحة ١١، والشكل ١٦-أ).

اللوحة ١١ (A,B): بالمجهر الإلكتروني الماسح لعينة حجر جيري يتضح منها وجود فجوات وتشققات بين بلورات الكالسيت، (C,D) ظهور بلورات معدن الهاليت بين بلورات الكالسيت.

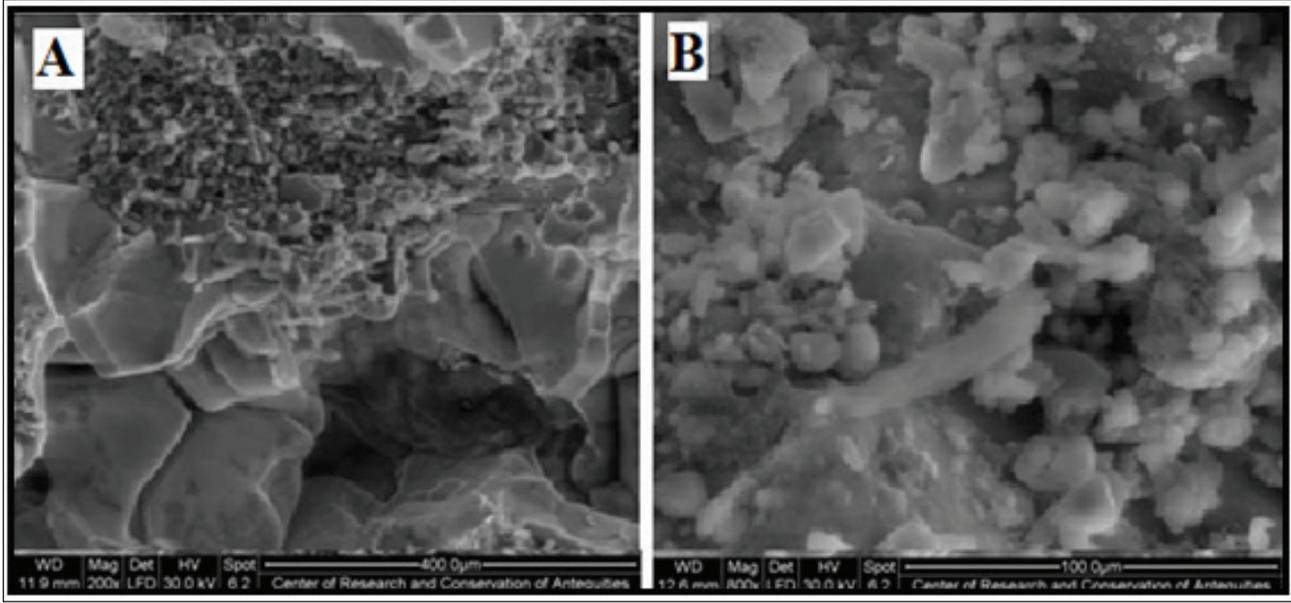
اللوحة ١٢- A,B: باستخدام المجهر الإلكتروني الماسح لعينة ملح من داخل المونة يتضح فيها بلورات معدن الهاليت بكثافة بين بلورات الكالسيت المكونة للمونة

تم فحص عينة من المونة الأثرية للمدرسة بالمجهر الإلكتروني الماسح والمزود EDX أخذت من الجدار المواجه لجدار القبلة وهو الجدار الفاصل بين صحن المدرسة ودورة المياه (اللوحة ١٢، والشكل B-16).
