## تتفيس لأهم عوامل تلف ومظاهر تلف مواد البناء الأثرية في موقع قرح (المبايات) في المملكة العربية السعودية: دراسة ميدانية تحليلية

عبدالناصر بن عبدالرحمن الزهراني

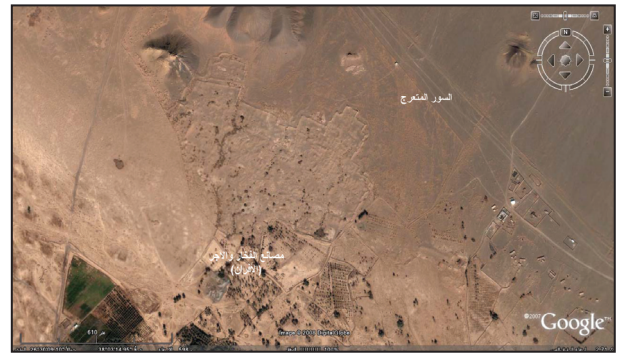
الشكل ١: صورة جوية لموقع قرح (المبايات) يوضح المعالم الرئيسية بالموقع.

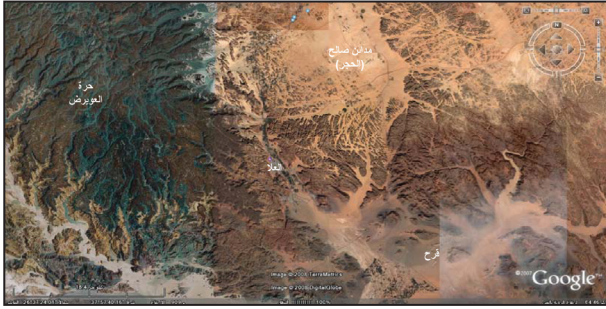
الشكل ٥: موقع جيولوجية منطقة العلا وموقع قرح الأثري (موقع جوجل من الشبكة العنكبوتية).

وتجدر الإشارة إلى أن وادي العلا مغطى بالترسيبات الغرينية متغيرة السُمك، حيث يزيد سمكها كلما اتجهنا من الشمال إلى الجنوب، ويصل أعلى سمك لها إلى نحو ٩٤م. وتتكون هذه الطبقة الغرينية من الرمل والحصى والطين (El-Bassam & Al-Alawi 1994: 88-90). ويوضح (الشكل: ٣) الخريطة الجيولوجية لموقع العلا. كما يوضح (الشكل: ٤) العمود الجيولوجي لمنطقة العلا، في حين يوضح (الشكل: ٥) صورة جوية لموقع العلا تظهر موقع قرح الأثري.

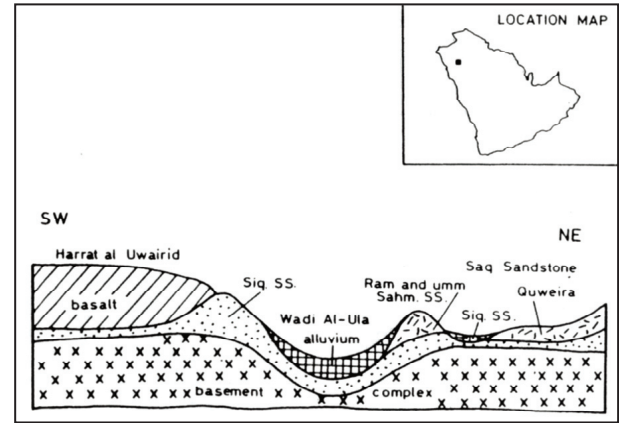
الشكل ٢: المقطع الرأسي بمنطقة العلا في الاتجاه الشمالي الشرقي - الجنوبي الغربي (El-Bassam & Al-Alawi 1994: 88-90).

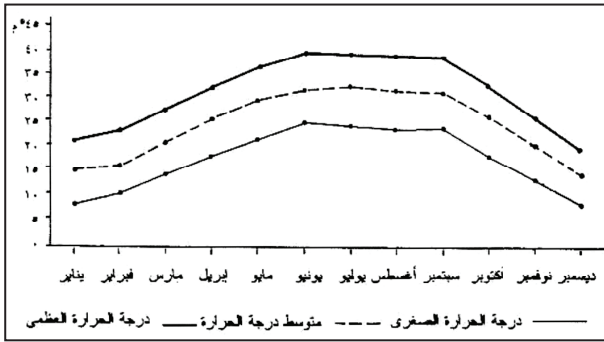
الشكل ٦: رصد لدرجات الحرارة بمحافظة العلا في الفترة من ١٩٨٦-٢٠٠١م (عن مصلحة الأرصاد وحماية البيئة، التقارير المناخية السنوية لمحطة العلا (الفقرير ٢٠٠٦م: ٣٥)

إلى أقصاها ٣٧°م في الأشهر: يونيو ويوليو وأغسطس، في حين يميل مناخ فصل الشتاء إلى البرودة، إذ تنخفض معدلات الحرارة لتتراوح ما بين ٢٥°م - ١٢°م، لكنها تنخفض عند الصباح الباكر لتصل إلى ٧°م في شهر يناير. ويوضح (الشكل: ٦)، رسداً لدرجات الحرارة بمحافظة العلا في الفترة من ١٩٨٦-٢٠٠١م.

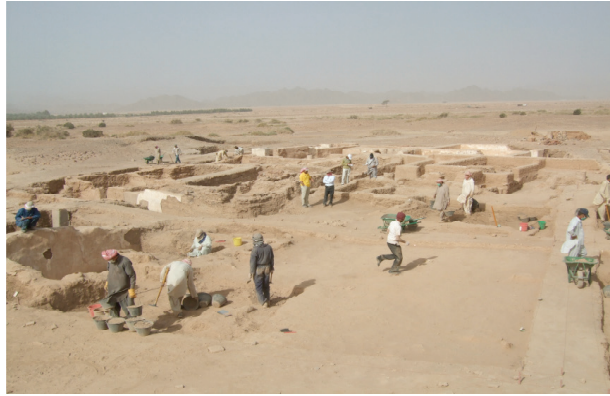
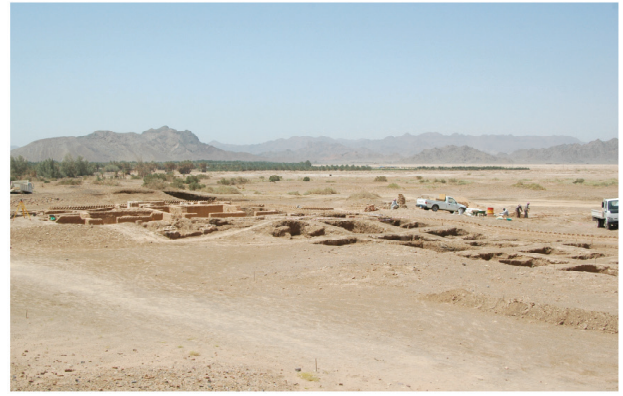
أ  
اللوحة ١: أ، ب: (أ) الموقع العام لموقع قرح بمحافظة العلا، (ب) صورة لموقع الحفريات.

تقع قرح وسط سهل فسيح تحيط به مجاري السيول، وتتعدم فيها وسائل الدفاع الطبيعية - على العكس من دادان الأثرية - ما يؤدي إلى تعرض الموقع إلى سطوع الشمس طوال النهار، ومن ثم زيادة معدلات التبخر، في حال زيادة منسوب الماء السطحي بمنطقة الحفائر، ما يترتب عليه تزهير الأملاح السطحية على سطح التربة. وتوضع (اللوحة ١: أ، ب) الموقع العام لموقع قرح الأثري.

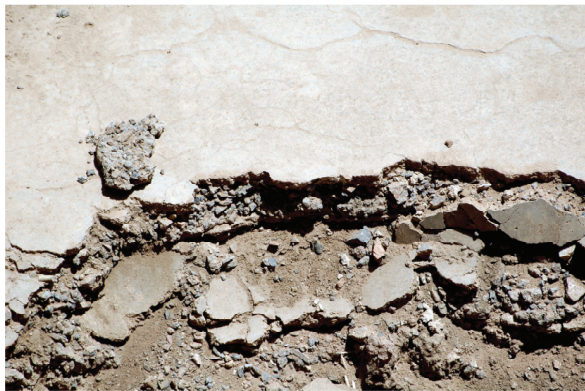
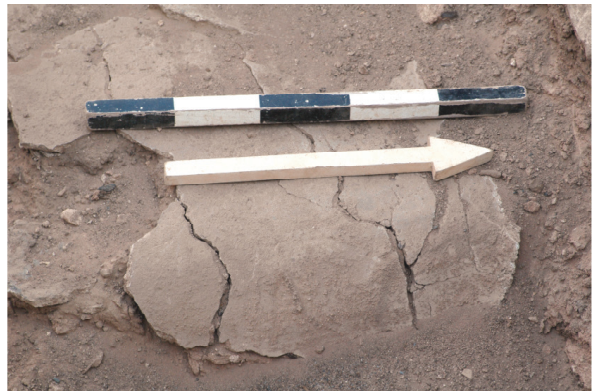
أ  
اللوحة ٢: أ، ب: الأرضيات الملساء وما بها من شروخ وانفصال.

أرضيات ملساء، تستخدم غالباً في الأماكن الرطبة، التي يكثر فيها استخدام الماء. ولُوحظ في مثل هذه الأرضيات وجود شروخ عميقة أدت إلى انفصال بعض أجزاء هذه الأرضيات، ووصلت في بعض الحالات إلى فقدان نصف الأرضية. (اللوحة ٢: أ، ب). ويتضح من خلال التحليل بطريقة حياد الأشعة (الشكل: ٢٥) أن تركيبة هذه الأرضيات الملساء تتكون من باسونايت (Passanite) «الجبس الباريسي» (Plaster of Paris)، إضافة إلى فتات الصخور النارية المتحولة ورمل وجير؛ كما يلاحظ من خلال الفحص البصري وجود نسبة من رماد الفرن ذي اللون الرمادي (انظر نتائج التحليل بطريقة حياد الأشعة في مناقشة النتائج).

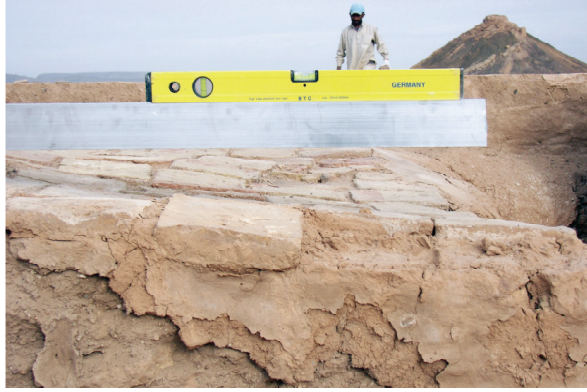
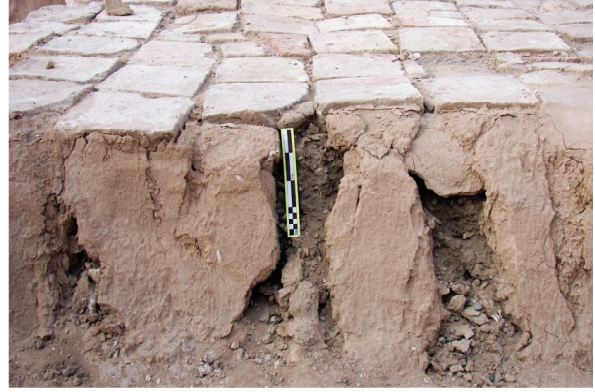
اللوحة ٣: أ، ب: الأرضيات الأجر وما بها من هبوط وشروخ وانفصال.

أ  
مظاهر تلف هذه الأرضيات هبوط التربة، إضافة إلى ضعف المونة المستخدمة في تثبيت هذه الأرضيات، حيث استخدمت بشكل عام، مونة الطين في تثبيت الأرضيات، كما يتضح من (اللوحة ٣: أ، ب).

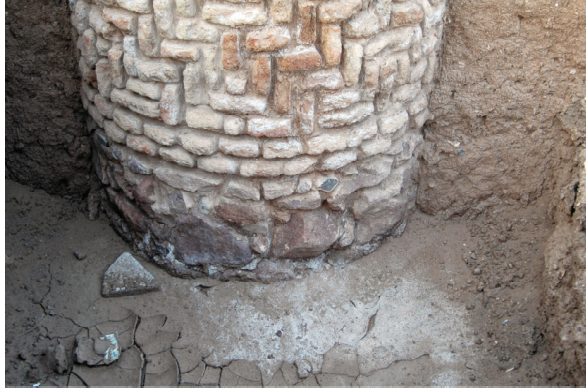
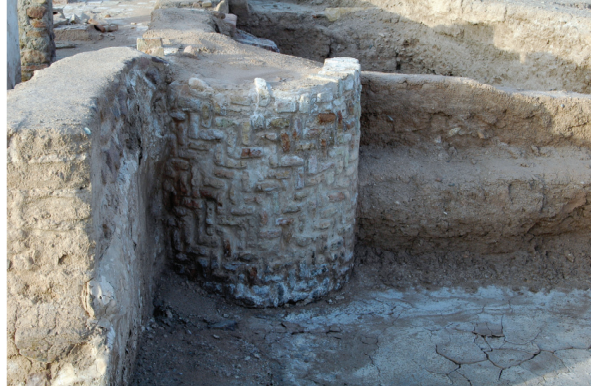
اللوحة ٤: أ، ب: جدران الأجر وبها التكرسات الملحمة على السطح.

ب  
جدران وعناصر معمارية مبنية من الآجر، منها ما هو مبني بطريقة مستقيمة، ومنها ما بني على شكل أبراج شبه دائرية، وفي كلتا الحالتين لوحظ فقدان المداميك العليا من الجدران، وتزهو الأملاح بشكل ملحوظ حيث تترك بقع بيضاء تغطي معظم سطح الجدار، (اللوحة ٤: أ، ب).

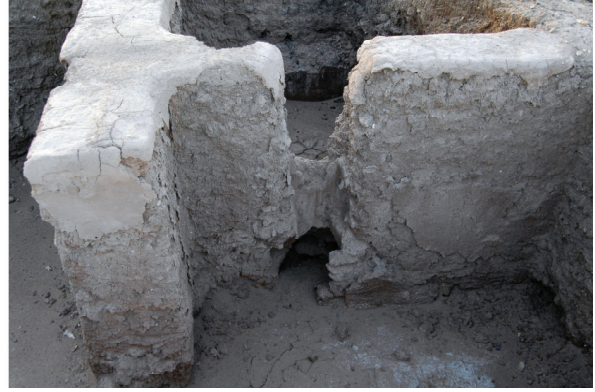
اللوحة ٥: أ، ب: جدران اللبن وبها تآكل وانفصال طبقة السطح.

جدران مبنية من الطوب اللبن، تمثل معظم جدران موقع قرح. لوحظ سماكة هذه الجدران، إذ يصل إلى ٨٠ سم في معظم الأحيان، كذلك لوحظ تآكل السطح بشكل كبير، وتساقط أجزاء كبيرة من الجدار خاصة في أسفله، (اللوحة ٥: أ، ب). كما لوحظ وجود دعائم من الحجر الرملي التالف خاصة عند الأركان.

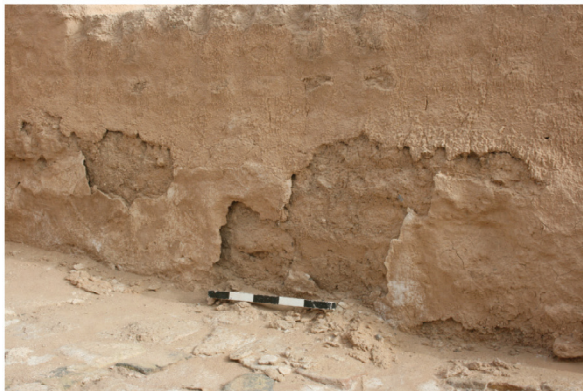
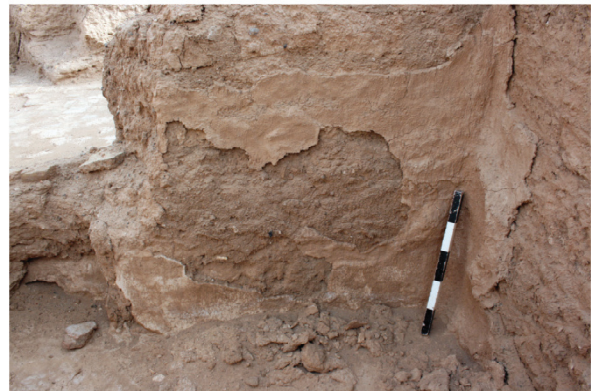
اللوحة ٦: أ، ب: ملاط أبيض اللون تساقط وانهارت بعض أجزائه.

والانهيار في بعض المواضع، (اللوحة ٦: أ، ب).

- ملاط طيني مكون في الغالب من طبقتين: الأولى: الطين المخلوط بالقش المقرط؛ والثانية: من الطين الناعم المخلوط بالرمل. ومعظم هذه الطبقات في حالة رديئة.
- ملاط أبيض اللون، يتكون غالباً من (الجير، والجبس) + الرمل والقش. تعاني هذه الطبقة من الانفصال

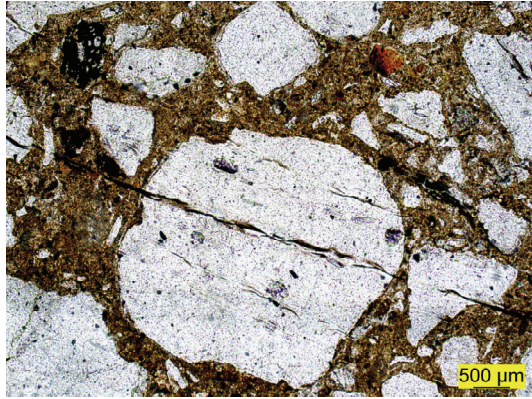
الشكل ٩: أ، ب: صورة بالمجهر الضوئي توضح مظاهر ضعف وتلف الطوب اللبن الداخلية: (أ)، وتجمعات طينية متجانسة، (ب) شروخ بطول العينة.

وانفصال عميق في حبيبات الرمل؛ ما يدل على تعرضها لإجهادات ميكانيكية، (الشكل ٨: أ، ب). كما لوحظ أيضاً وجود تجمعات طينية دقيقة ومتفرقة، وهذا دليل على عدم الخلط الجيد، كذلك وجود حبيبات صغيرة من بقايا صخور نارية، (الشكل ٩: أ، ب).

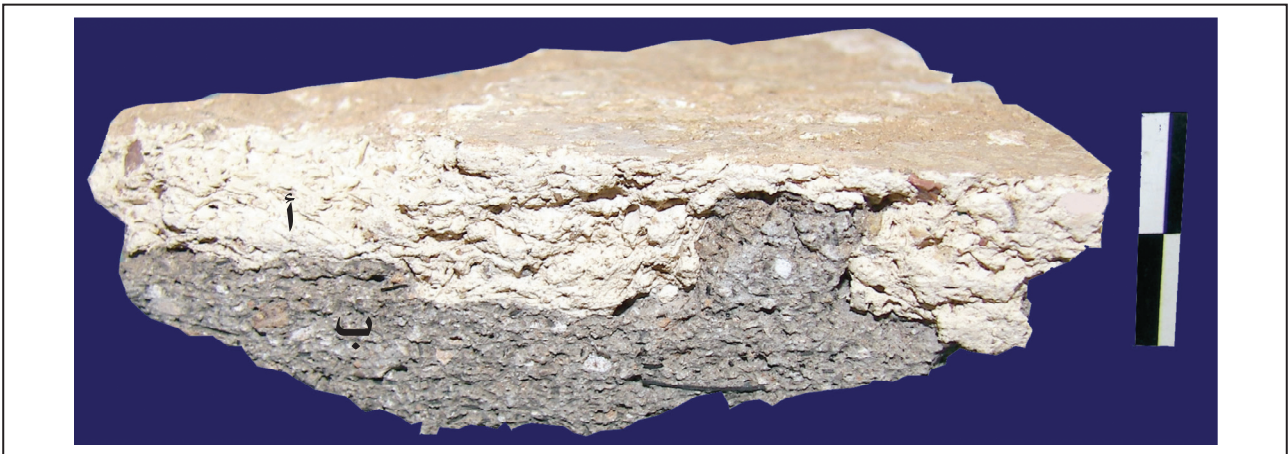
اللوحة ٧: أ، ب: طبقة الملاط ذات الطبقتين.

السطحية، فهي خليط من (المادة البيضاء) الجير أو الجبس والرمل، إضافة إلى القش المقرط، انظر (اللوحة ٧: أ، ب؛ الشكلان ١١: أ، ب؛ ١٢: أ، ب).

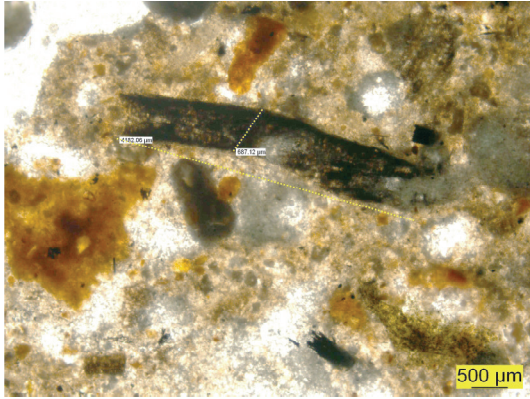
الشكل ١٢: ب: صورة تفصيلية بالمجهر الضوئي للطبقة الداخلية.

الشكل ١٢: أ: صورة تفصيلية بالمجهر الضوئي للطبقة الخارجية وبها المواد العضوية.

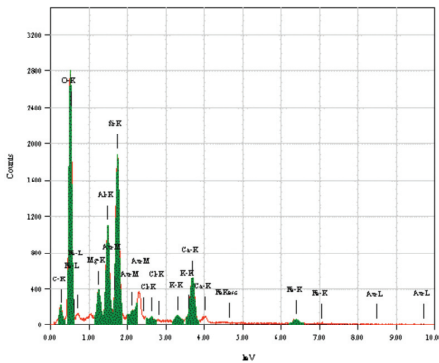
الشكل ٢٣: يوضح نتيجة تحليل عينة الحجر بطريقة (EDS).

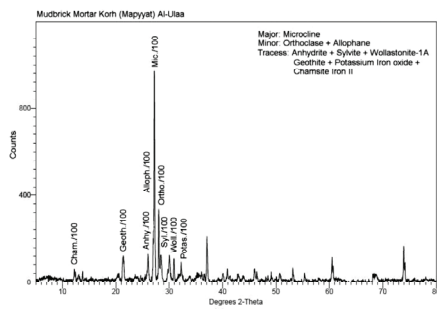
الشكل ٢٤: نتيجة تحليل عينة مونة مباني الطوب اللبن بطريقة حيود الأشعة السينية

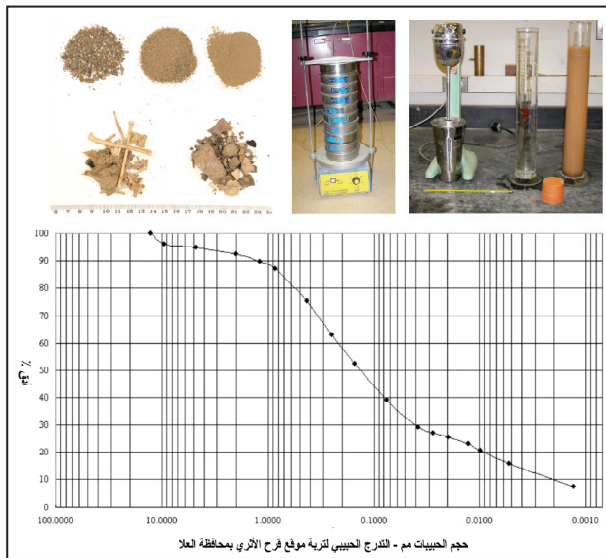
الشكل ٢٦: نتيجة التحليل الحبيبي لعينة تربة موقع قرح.

نظراً لصعوبة فصل الحبيبات الدقيقة عن بعضها بطريقة النخل فقد استخدمت عملية فصل الحبيبات بالترسيب، إذ تذوب هذه الحبيبات الناعمة (أقل من ٠,٠٧٤ - منخل ٢٠٠) في الماء، ثم يلاحظ الترسيب ومدته. وهذا ما يسمى باختبار الهيدروميتر (Hydrometer). وتتضح نتيجة اختبار تصنيف حبيبات التربة من (الشكل ٢٦).
