## فكّ مباني الطوب الطيني وحفظها: دراسة حالة بمنطقة سقارة الأثرية

محسن محمد صالح

**Abstract:** In April 2006 at Saqqara, archaeological excavations of the Faculty of Archaeology, Cairo University, discovered the tomb of «W3d ms». During the excavations in the eastern side a number of archaeological phenomena were detected, from top to bottom as follows: The ruins of mud-brick buildings date to the early Coptic period, which were built on a fill layer of collapsed shale and fine sand; and The burial shaft of «Ma3y» chapel. In order to continue the excavation work, the mud brick walls had to be dismantled and preserved, in order to complete the reveal of the eastern side at the ground level of «W3d ms» tomb. This paper sheds light on: The methods used to diagnose the state of the mud brick walls, the methods used to dismantle the ruins of the mud brick walls, and the methods of preservation and storing the mud bricks and mortar after the dismantling.

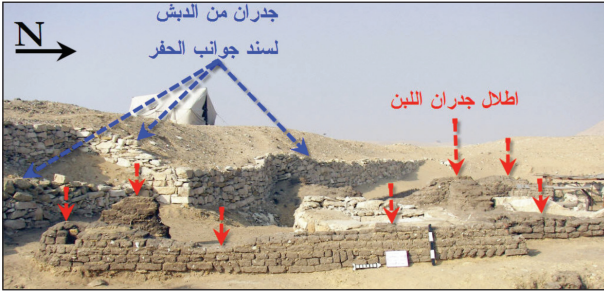
اللوحة ٢: يوضح أطلال الجدران المبنية من الطوب الطيني شرقي واج مس، كذلك جدران الدبش المستخدمة لسند جوانب الحفر.

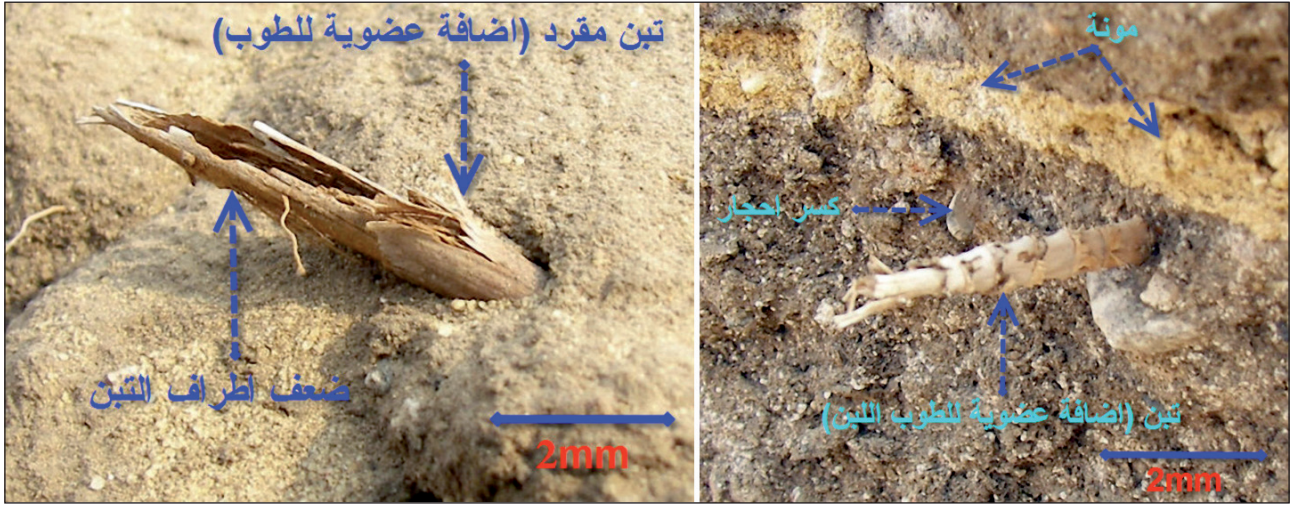
اللوحة ٤: يوضح الإضافات العضوية للطوب الطيني (التبن المقصوص).

الإضافات العضوية: لوحظ وجود التبن المقرط (المقصوص) كمادة رابطة تساعد على زيادة التماسك بقوالب الطوب (اللوحة ٤).

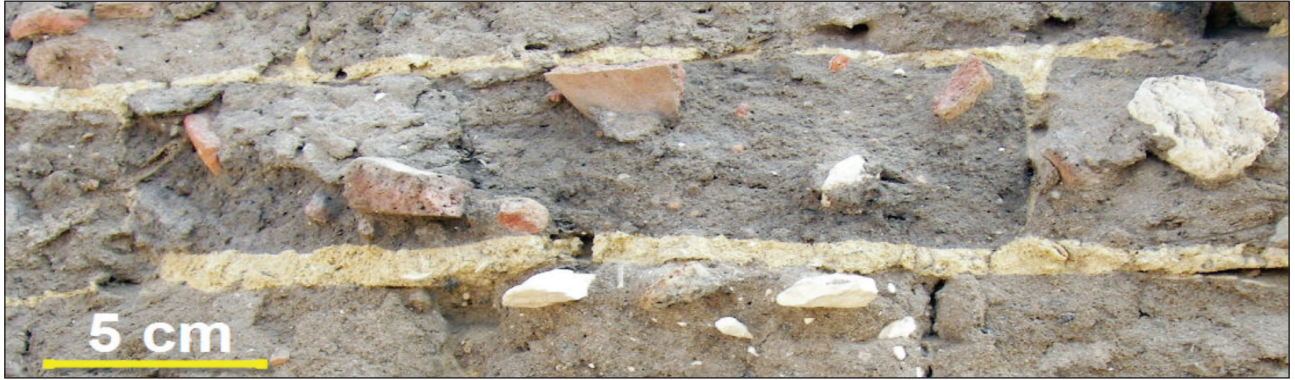
اللوحة ٥: يوضح المواد المضافة (كسر فخار، كسر حجر).

وخلال الفترة القبطية في مصر، كما هو موضح في اللوحات (٥، ٦، ٧)، كذلك اتضح مدى تلف معادن الطين، وبخاصة على الأسطح الخارجية لقوالب الطوب الطيني، وهذا يؤكد ما ذهب إليه بعض الباحثين (Tolles et al, 2000: 21).

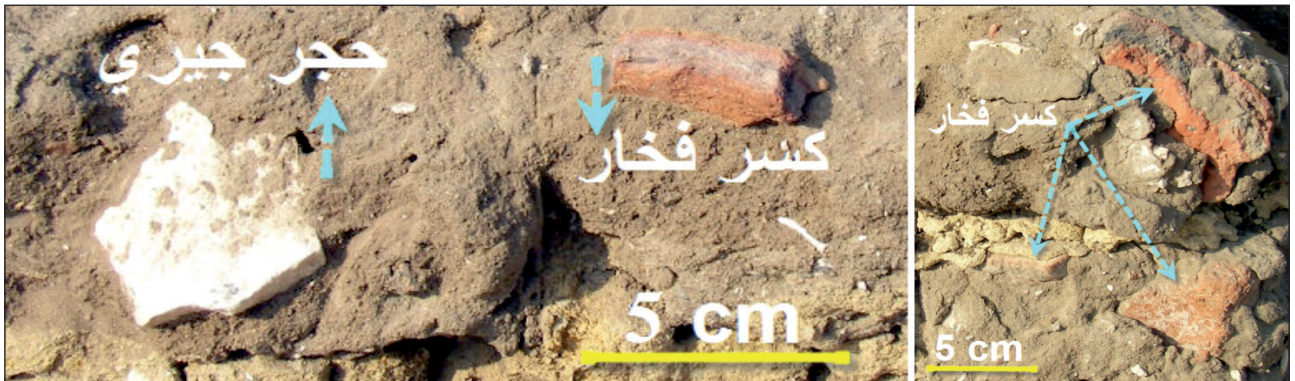
اللوحة ٦: المواد المضافة (كسر فخار، كسر حجر).

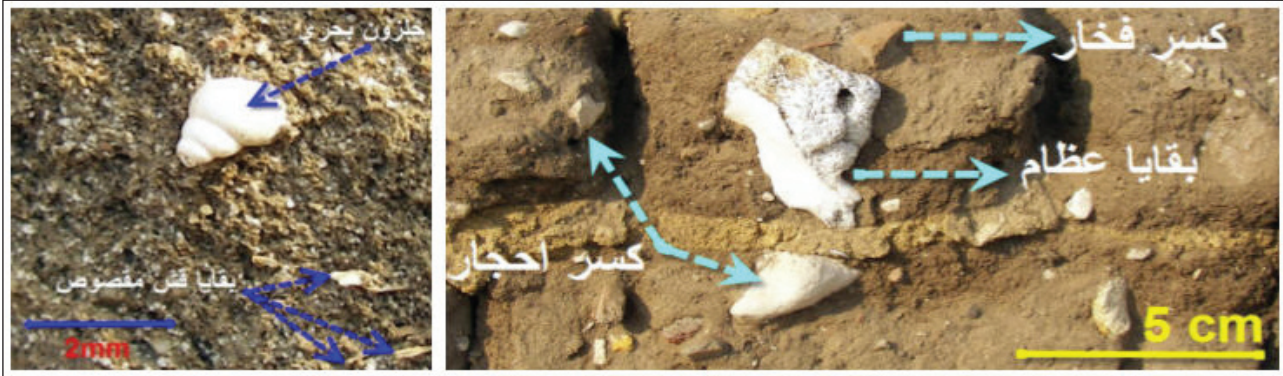
اللوحة ٧: يوضح المواد المضافة (عظام، حلزون بحري).

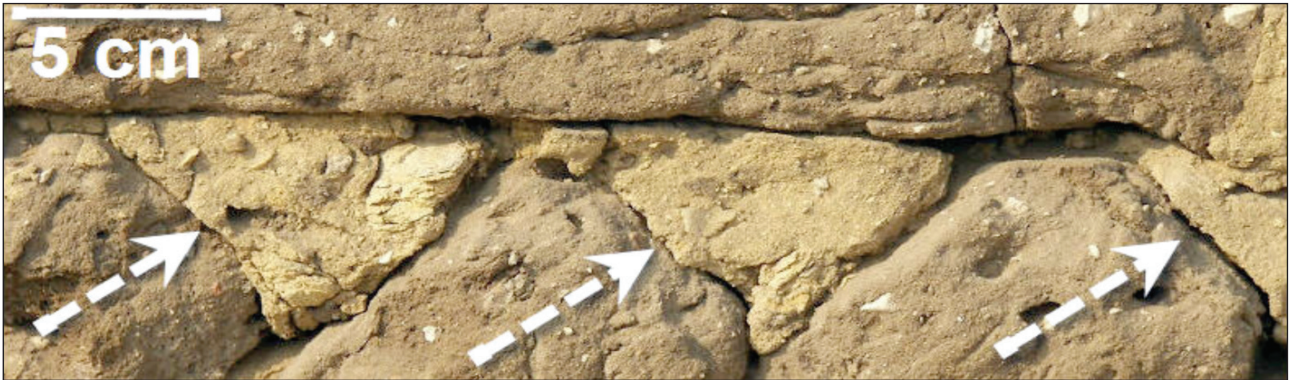
الطفلة الصفراء والرمل الناعم، إضافة إلى كسر من الحجر الجيري). وقد أخذت هذه المونة شكل مثلث مقلوب لسد الفجوات بين قوالب الطوب كما هو موضح في (اللوحة ٩).

اللوحة ٩: مونة الاستعداد على شكل مثلث مقلوب تمهيدا لوضع قوالب الطوب الطيني بالمدماك الأول.

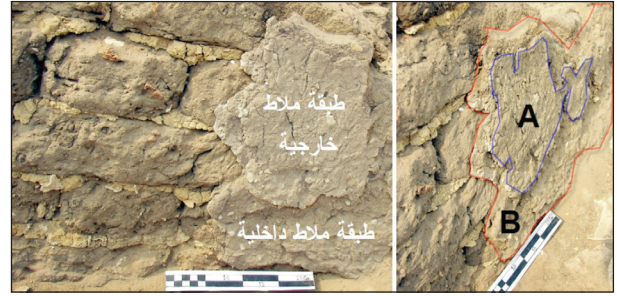
اتضح من خلال فحص طبقات الملاط بأطلال جدران الطوب الطيني، أنها تتكون من طبقتين رئيسيتين (اللوحة ١١):

٢- طبقة ملاط خارجية ناعمة (طين + رمل ناعم).

اللوحة ١١: طبقة الملاط الخارجية (A)، طبقة البطانة الداخلية (B).

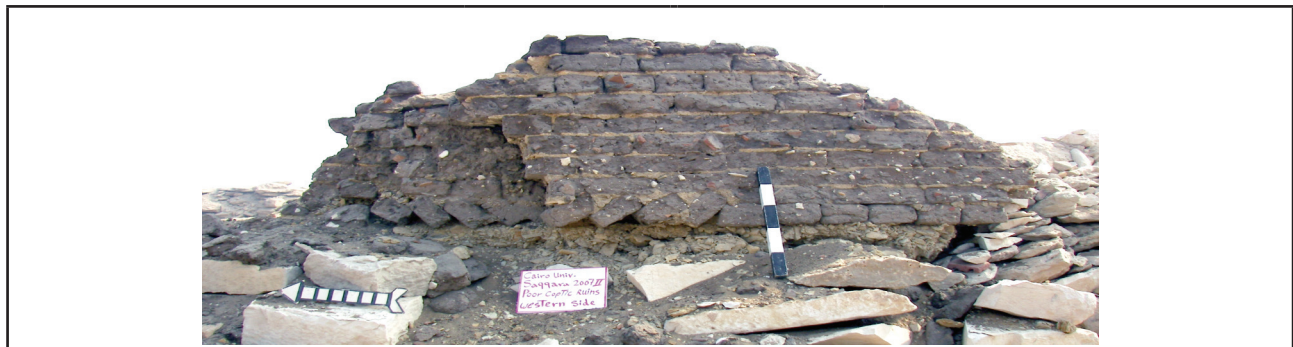
اللوحة ١٢: أطلال الجدار الغربي المقابل لمقصورة ماعي، الذي يغطي بئر الدفن المراد الكشف عنه، يلاحظ مونة الأساس والهبوط في الجانب الأيمن من الجدار

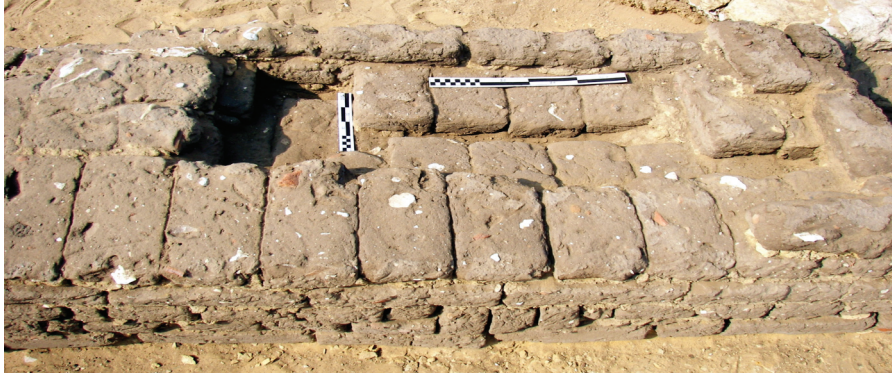
اللوحة ١٣: أسلوب البناء المتبع في بقايا الجدران الأثرية

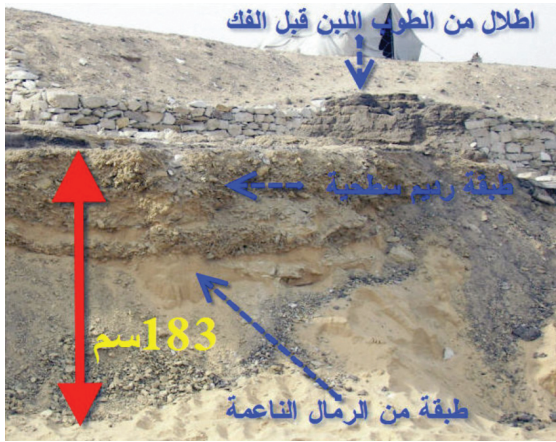
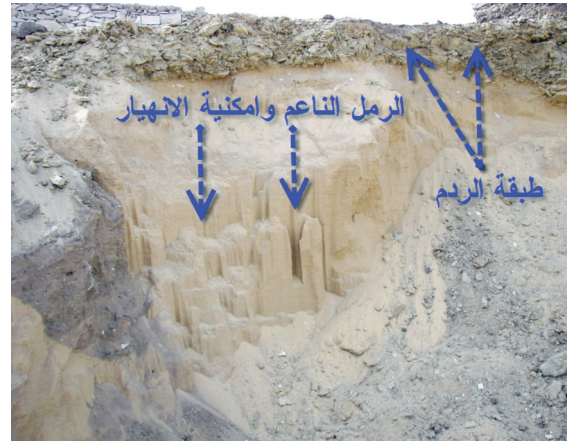
اللوحة ١٤: يوضح التتابع الطبقي لطبقة الرديم الحاملة لأطلال الجدران المبنية من الطوب الطيني وأسفلها طبقات الرمل الناعم القابل للانهيار ويشير السهم الأحمر إلى سمك الطبقة المرفوعة ١٨٣ سم

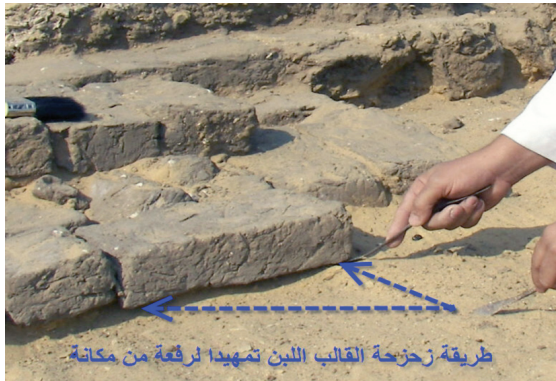
اللوحة ١٦: بداية فك قوالب الطيني عن طريق زحزحة القالب بالفرر المناسبة

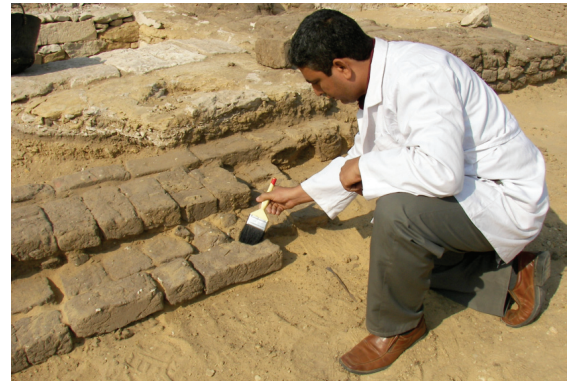
اللوحة ١٥: أعمال التنظيف اليدوي قبل عملية فك قوالب الطيني من الجدار

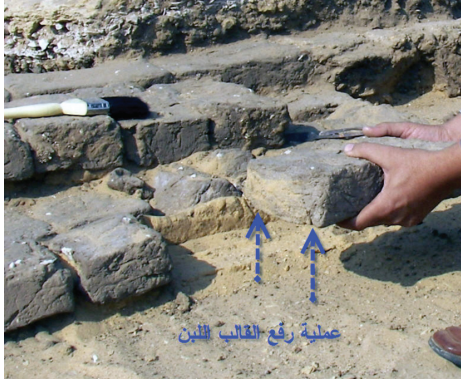
اللوحة ١٨: رفع القالب الطيني بحذر من الجدار تمهيداً لنقله

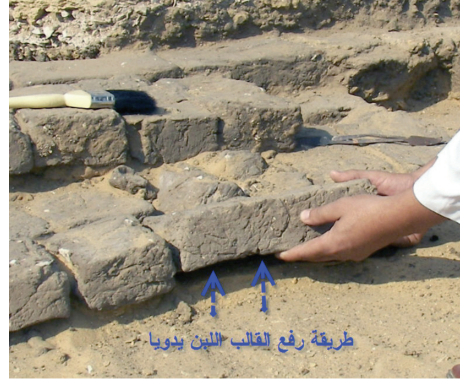
اللوحة ١٧: بداية فك القوالب الطيني من الجدار

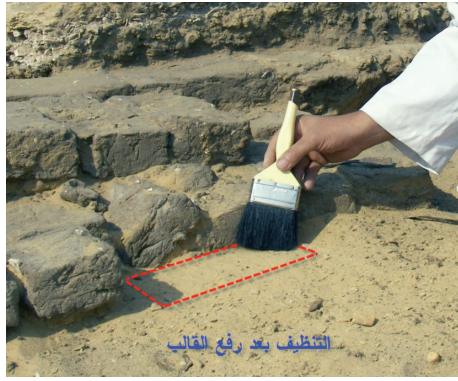
اللوحة ٢٠: التنظيف والتهيئة قبل عملية فك القالب التالي

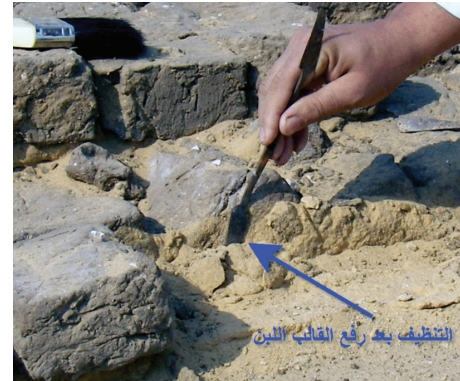
اللوحة ١٩: التنظيف الميكانيكي لمكان القالب المفكوك

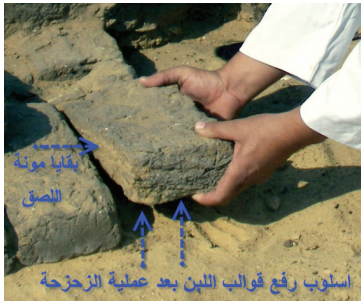
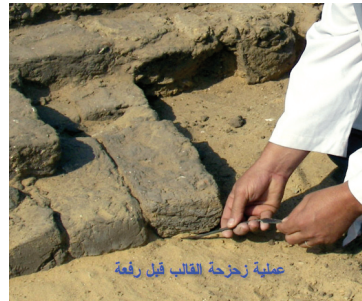
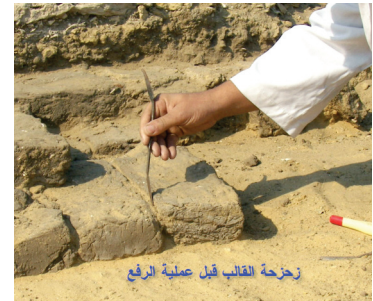
اللوحة ٢١: تتابع عملية الزحزحة والفك لقوالب الطوب الطيني الباقية

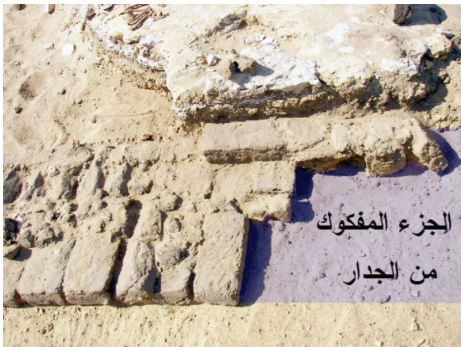
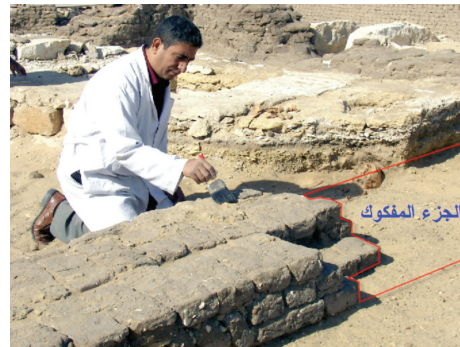
اللوحة ٢٢: الجزء المفكوك من الجدار بعد عملية التنظيف للأرضية

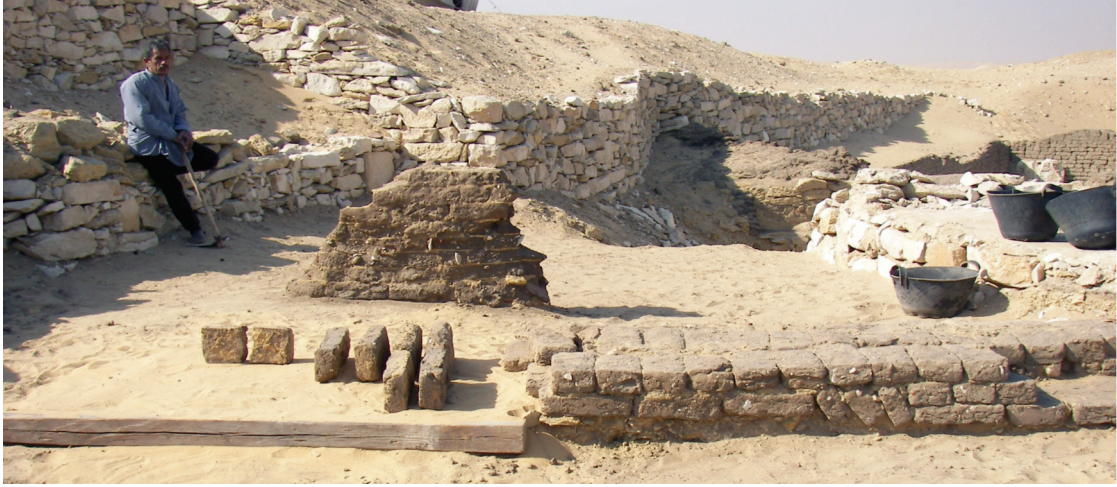
اللوحة ٢٣: إلى اليسار المخدة المعدة لوضع القوالب الطيني المفكوكة تمهيداً لنقلها

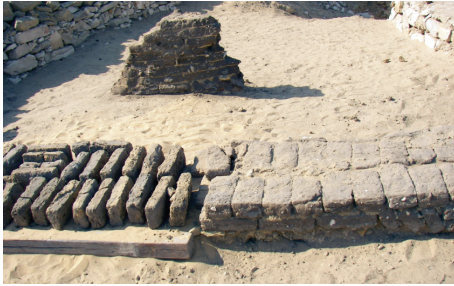
اللوحة ٢٥: القوالب المرفوعة من الجدار الشرقي على مخدة النقل

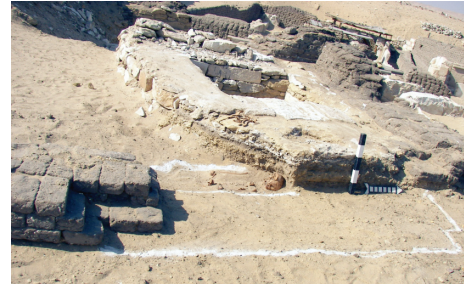
اللوحة ٢٤: الجزء المرفوع من الجدار الشرقي

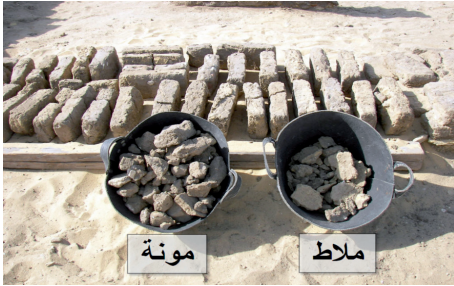
اللوحة ٢٦: القوالب المفكوكة من الجدار الشرقي وطبقات المونة والملاط المجمعة من خلال عملية الفك

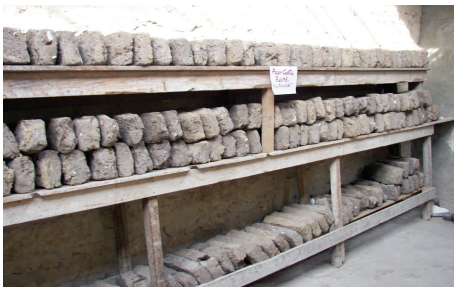
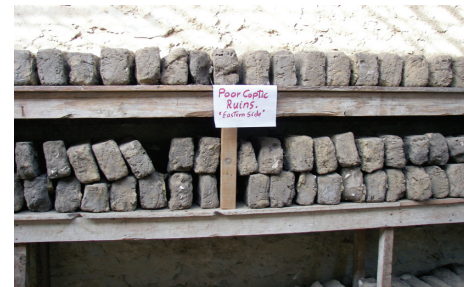
اللوحة ٢٧: طريقة تخزين قوالب الطيني طبقاً لموقع كل مدماك في الجدار (الجدار الشرقي)

- للمحافظة على قوالب مداميك البناء فقد تم تجهيز حوامل خشبية بعدد مداميك البناء في الجدار، بحيث توضع قوالب كل مدامك في مكانها المخصص.

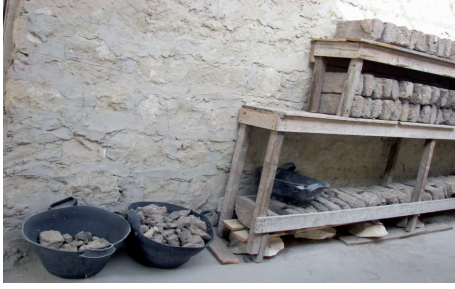
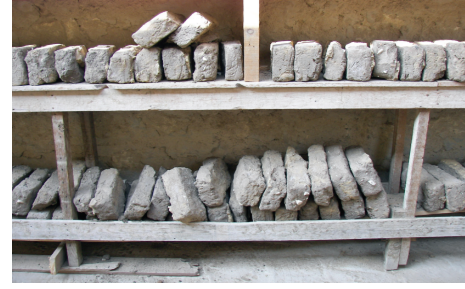
اللوحة ٢٨: طريقة تخزين قوالب الطيني والمونة وطبقات الملاط (اللياسة)

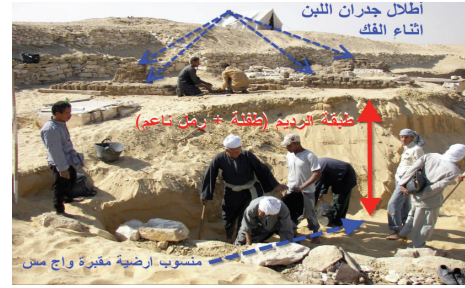
اللوحة ٢٠: أماكن الجدران المبنية من الطوب الطيني بعد فكها ونقلها إلى مكان التخزين والحفظ

اللوحة ٢٩: إزالة طبقات الرديم أثناء فك الجدران ويتضح فرق المنسوب بين أرضية مقبرة واج مس والأطلال الطيني

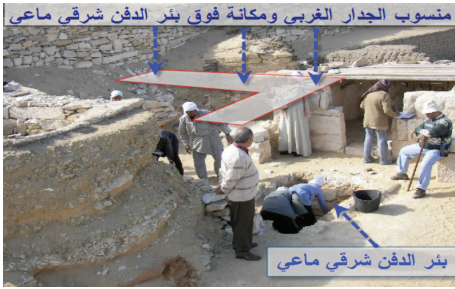
اللوحة ٣٢: منسوب الجدار الغربي ومكانة فوق بئر الدفن شرقي ماعي

اللوحة ٣١: الموقع بعد عملية إزالة أطلال الجدران المبنية من الطوب الطيني وطبقات الرديم وبدايات ظهور بئر الدفن

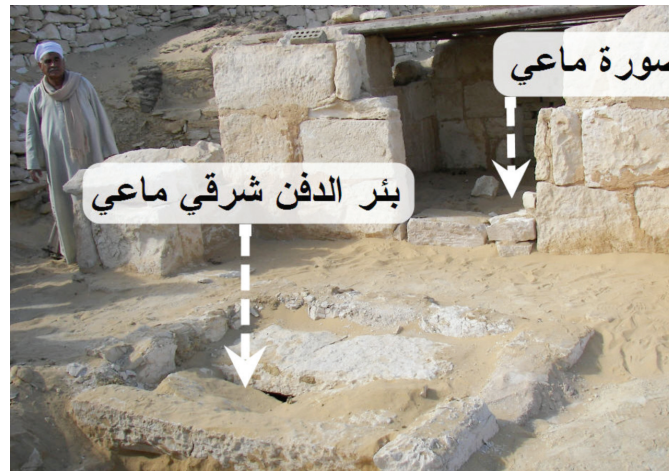
اللوحة ٣٣: بئر الدفن شرقي ماعي مغلق بدرج حجري مكسور نتيجة ثقل الرديم فوقه
