تطبيق عملي لأعمال الترميم المبدئي والرفع لتابوت خشبي آدمي مغطى بالجص، حفائر سقارة، مصر

محسن محمد صالح

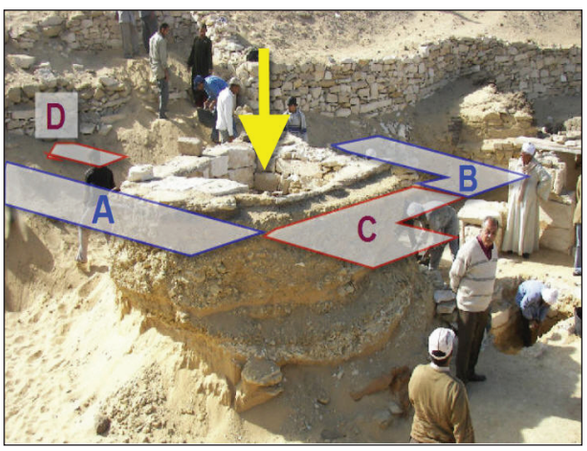
الشكل (٤، ٥): يوضحان بداية العمل في كشف البئر كما يظهر منسوب المباني الطينية بعد فكها

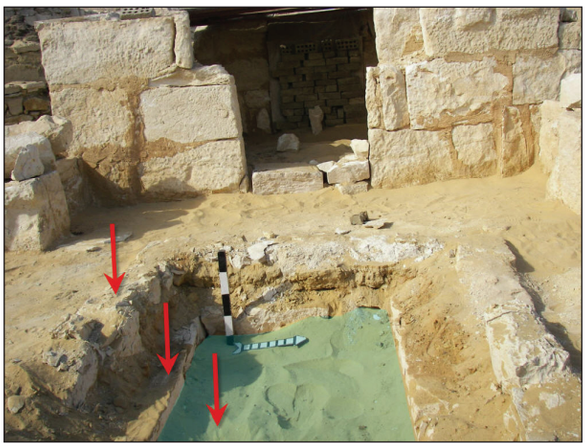
٣- بدايات الكشف عن بئر الدفن، إذ وجد البئر مغلقاً بعدد من كتل الحجر الجيري «درج حجري»، الذي يعاني من شروخ نافذة عند منتصف كل درجة، نتيجة للضغوط الواقعة عليها من طبقات الرديم والمباني الطينية المضافة (شكل رقم: ٦- ٩).

الشكل (٨): شروخ الدرج الحجري وهبوطه

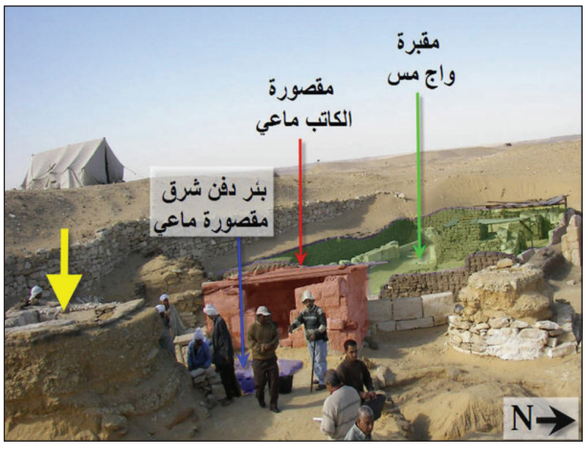
الشكل (١٠): منسوب مقبرة واج مس ومقصورة الكاتب ماعي بالمقارنة مع البئر المكتشف

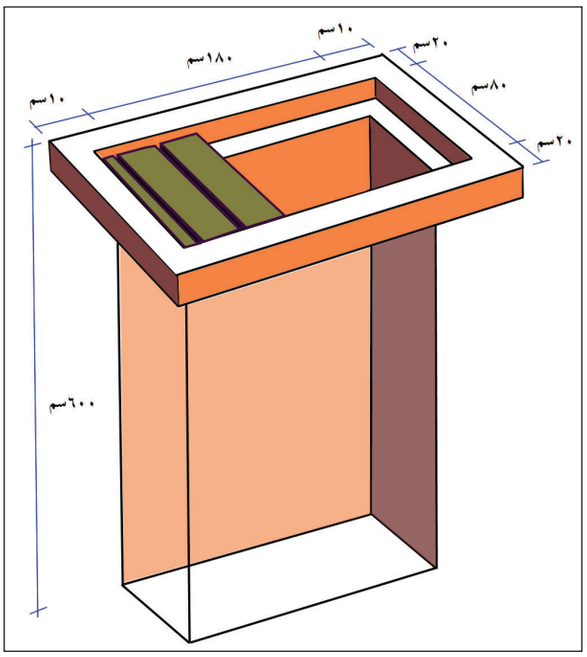
٥- بعد الكشف عن بئر الدفن، من دون التطرق إلى العمليات الإنقاذية للمعثورات، تم تسجيل مقاساته وكانت كما يأتي: من الخارج= ١٢٠ سم x ٢٠٠سم، من الداخل= ٨٠ x ١٨٠ سم، العمق= ٦٠٠سم (شكل رقم: ١٤).

الشكل (١٤): المقاسات الخارجية والداخلية لبئر الدفن موضوع الدراسة، (شكل تخيلي من عمل الباحث)

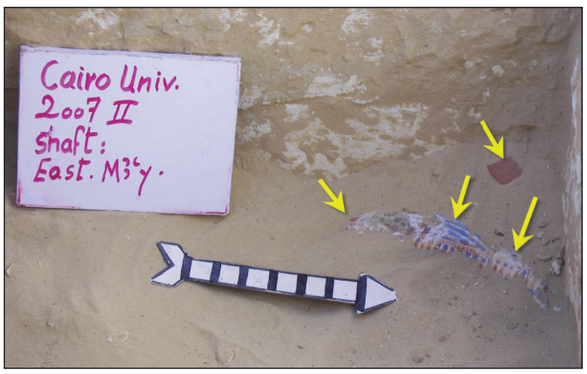
- أنه فاقد لبعض الطبقات الحاملة للون.
- وجود كتل من الفتات الصخري من التربة متلاصقة مع سطح التابوت.
- هشاشة معظم المواد الملونة وضعفها كما لُوحظ تحلل اللون الأسود.
- كسور وشروخ دقيقة وبالغة في طبقة الجص المغطية لجسم التابوت.
- انفصال قبضة اليد اليسرى المصنوعة من الخشب (شكل رقم: ١٥- ٢٢).

الشكل (١٥): بداية الكشف عن جسم ملون

الشكل (١٦): كسر فخار وفتات صخري أعلى التابوت

الشكلان (١٧، ١٨): مظاهر تلف الجزء الأول المكتشف من التابوت قبل تمام الكشف وبعد الكشف

الشكلان (١٩، ٢٠): مظاهر تلف الجزء العلوي من التابوت بالجانب الأيمن والجانب الأيسر من التابوت

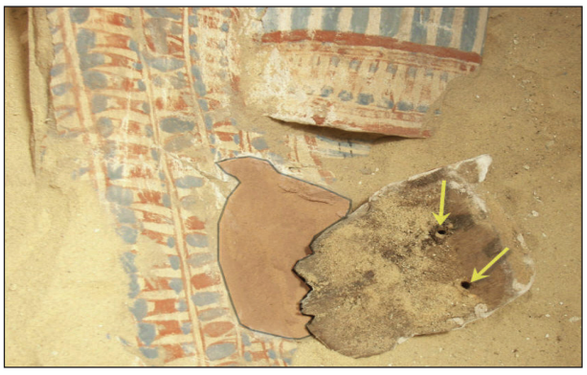
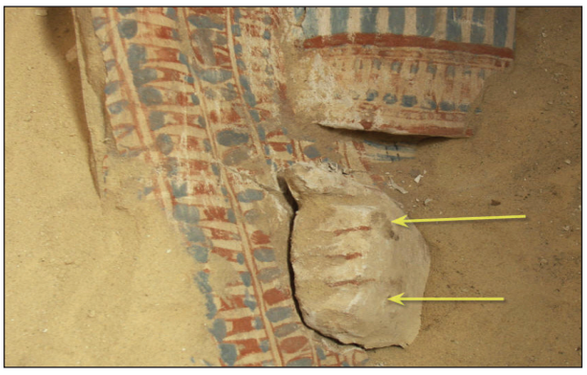
شكل رقم (٢١، ٢٢): مقبض اليد اليسرى منفصل عن جسم التابوت وفقدان للخوابير الخشبية المثبتة لمقبض اليد

وما يمكن توقعه من تأثير على طبقة المواد الملونة وخاصة في حال استخدام وسيط لوني ضعيف. كما يفسر ذلك أيضا انفصال مقبض اليد اليسرى، حيث وجدت الخوابير الخشبية لتصل قبضة اليد مع جسم التابوت في حالة من الهشاشة والجفاف (Sease, 1984: 47).

الشكل (٢٦): تنظيف قبضة اليد اليسرى وإعادتها إلى موضعها حيث اتضح أن مادة صناعتها الخشب

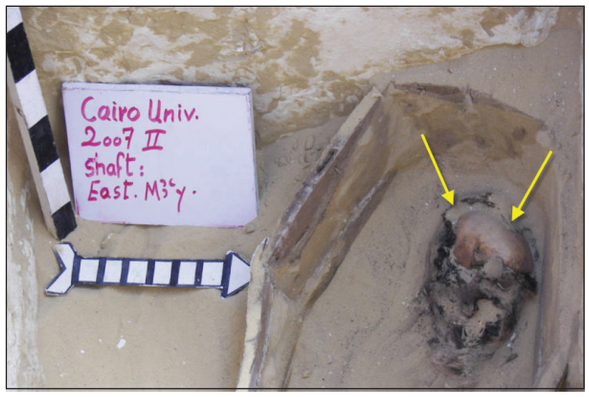
الشكلان (٤١، ٤٢): ظهور جمجمة الهيكل العظمي، ويلاحظ تلف وتحطم أجزاء من التابوت في منطقة القدمين

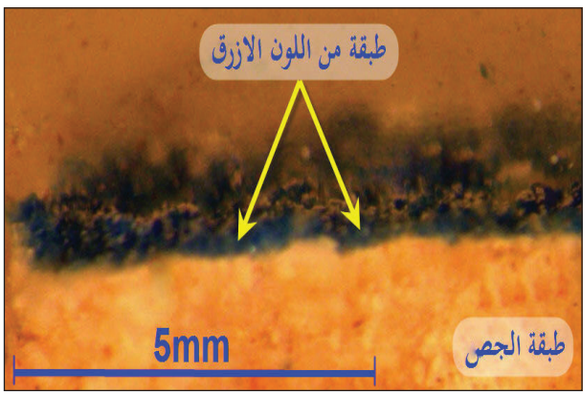
- المادة الملونة الزرقاء، بفحص عينات اللون الأزرق اتضح تجانسه مع طبقة الجص المطبق عليها. كذلك يمكن اعتبار فروق السُّمك في طبقة التلوين قليلة جداً، ما يدل على حُسن تجهيز وتصنيع اللون، وكذلك أسلوب تنفيذه على طبقة الجص، كذلك لُوحظ تلف بعض طبقات الجص وفقدانها لتماسكها وقواها الميكانيكية (شكل رقم: ٥١، ٥٢).

الشكل (٥١): تجانس طبقة التلوين الأزرق وطبقة الجص

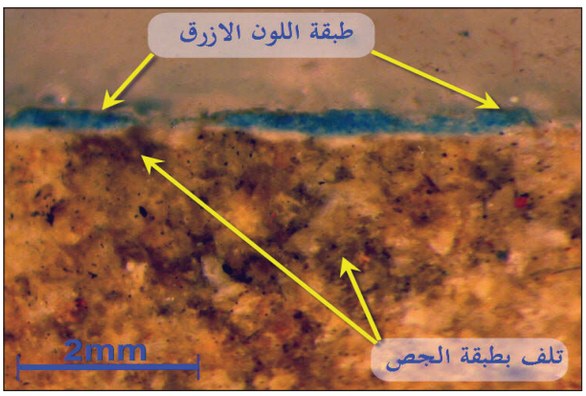
الشكل (٥٢): تلف طبقة الجص

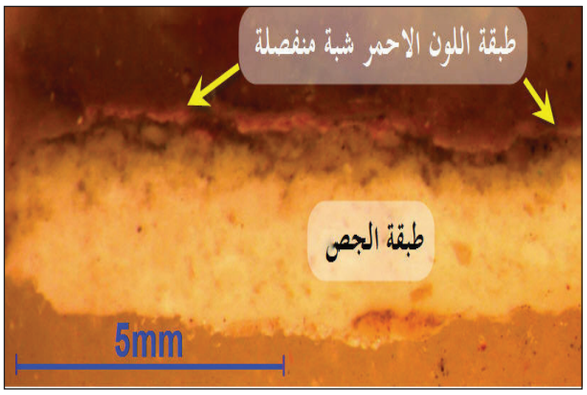
- المادة الملونة الحمراء، جُمعت عينات اللون الأحمر من العينات المتساقطة من منطقة الرأس والصدر، وكانت نتيجة الفحص كما يأتي:
- تظهر عينات منطقة الرأس انفصال اللون الأحمر بشكل جزئي عن طبقة الجص، على عكس العينات التي جُمعت من منطقة الصدر، فيظهر تماسكها والتصاقها بطبقة الجص، كذلك يلاحظ فروق السمك في عينة اللون الأحمر من منطقة الصدر (شكل رقم: ٥٣، ٥٤).

الشكل (٥٣): شبة انفصال بين طبقة التلوين الأحمر وطبقة الجص في العينة المأخوذة من منطقة الرأس

- اللون الأحمر وظهر في حالتين بمنطقتين مختلفتين (منطقة الرأس) ويظهر فيها الانفصال عن طبقة الجص، على عكس اللون الأحمر المأخوذ من (منطقة الصدر)، ويمكن تفسير ذلك التباين إلى عوامل التلف التي تعرضت لها كل منطقة، أو اختلاف تقنية التنفيذ عند صنع التابوت، إذا ما افترضنا أن هناك أكثر من فنان قام برسم وتنفيذ الزخارف الملونة على طبقة الجص، ومن خلال التحليل بطريقة حيود الأشعة السينية ثبت أن اللون الأحمر يتكون من أكسيد الحديديك والجبس.

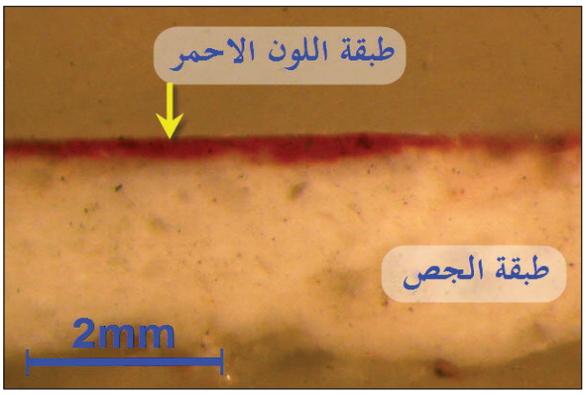
الشكل (٥٤): تجانس طبقة التلوين الأحمر وطبقة الجص في العينة المأخوذة من الصدر

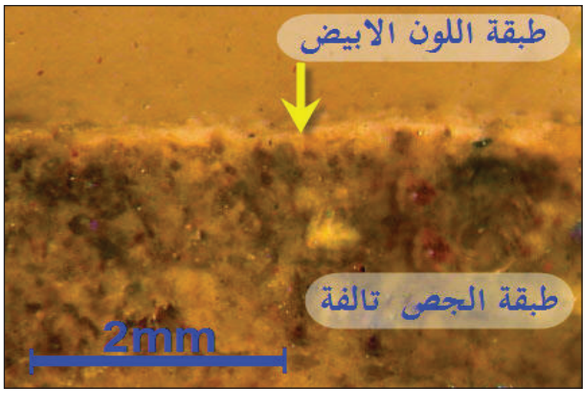
- المادة الملونة للبشرة لوحظ في لون البشرة أنه متداخل مع طبقة الجص، إلاّ أن هناك بعض مظاهر التلف على طبقة الجص متمثلة في فقدان بعض مكوناتها، واحتوائها على بعض الشوائب (شكل رقم: ٥٥).

الشكل (٥٥): طبقة التلوين الأبيض متداخلة مع طبقة الجص التالفة

مع طبقة الجص التالفة، وهو يتكون من الجبس وجبس الانهيدريت، ونسبة من الهيماتيت والكوارتز. ويمكن تفسير هذا التداخل من خلال التجانس بين مكونات اللون ومكونات طبقة الجص.

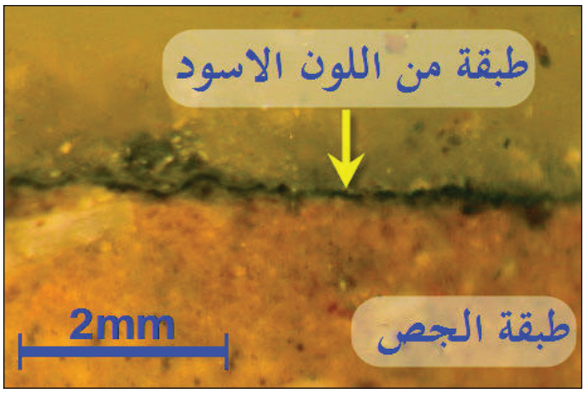
- المادة الملونة السوداء، لوحظ أن عينة اللون الأسود ذات سُمك بسيط، إلاّ أنها متماسكة مع طبقة الجص بشكل واضح (شكل رقم: ٥٦).

الشكل (٥٦): تجانس طبقة التلوين الأسود وطبقة الجص

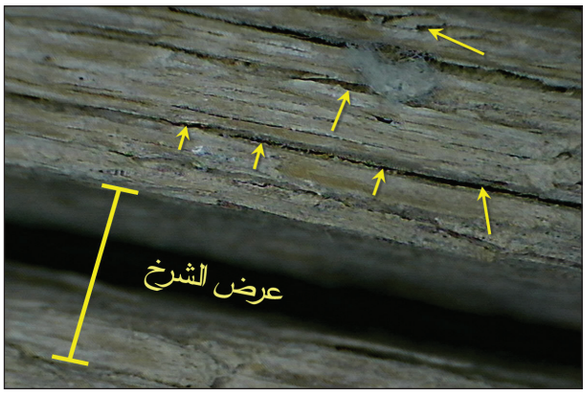
الشكل (٥٧): شروخ دقيقة وكبيرة في عينة الأخشاب ٥٠X

- تشقق الخشب بشكل واضح، نتيجة لحاله الجفاف التي تعرض لها لفترة طويلة، وقد تم تصنيف هذه الشقوق إلى شقوق دقيقة لا تُرى بالعين المجردة، وهي منتشرة في كل العينات، وشقوق كبيرة تُرى بالعين المجردة.
- وجود طبقة رقيقة من الاتساخات يميل لونها إلى اللون الرمادي الفاتح، وهي منتشرة في كل العينات

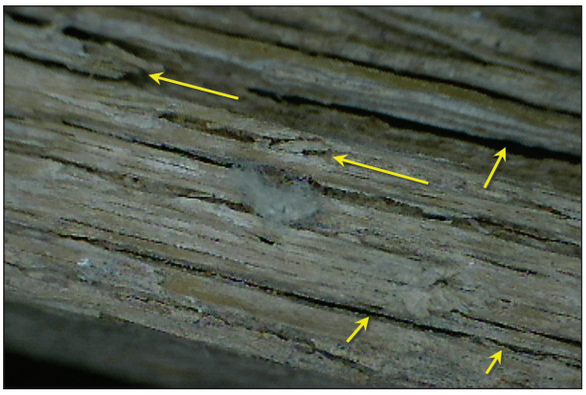
الشكل (٥٨): طبقة رقيقة من الاتساخات يميل لونها إلى اللون الرمادي الفاتح ٥٠X

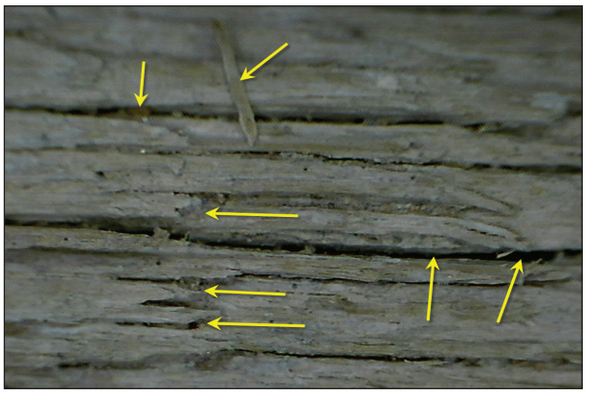
- وجود هشاشة وتقصف للألياف السطحية في بعض عينات الأخشاب (شكل رقم: ٥٩).
- وجود ترسبات سطحية (قد تكون أتربة، ومواد عضوية) (شكل رقم: ٦٠).

الشكل (٥٩): هشاشة وتقصف للألياف السطحية ٥٠X

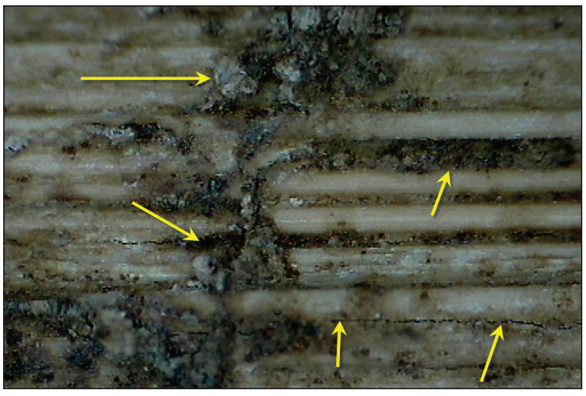
الشكل (٦٠): ترسبات سطحية (قد تكون أتربة، ومواد عضوية) ٧٠X
